# PATINT

## Mejora de las prestaciones de un Sistema de Monitorización en Obras de Arte y Construcciones del Patrimonio

### Entregable E.1: Resumen de resultados

En el presente documento se incluye una recopilación de las principales tareas llevadas a cabo durante la ejecución del proyecto PATINT, con el objetivo de difundir sus resultados.

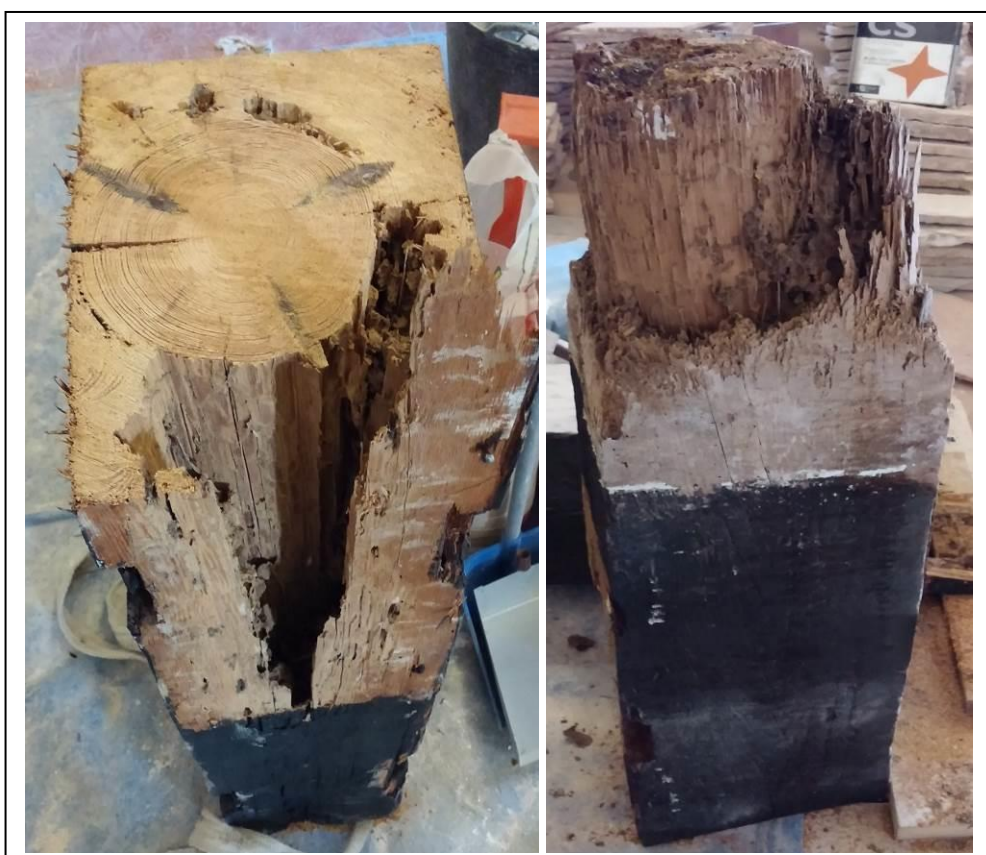
**Imagen 1. Degradación de vigas de carga de madera de un palacio renacentista que forma parte del patrimonio histórico valenciano. La degradación ocasionó la curvatura de varios forjados. Fuente: AIDIMME**

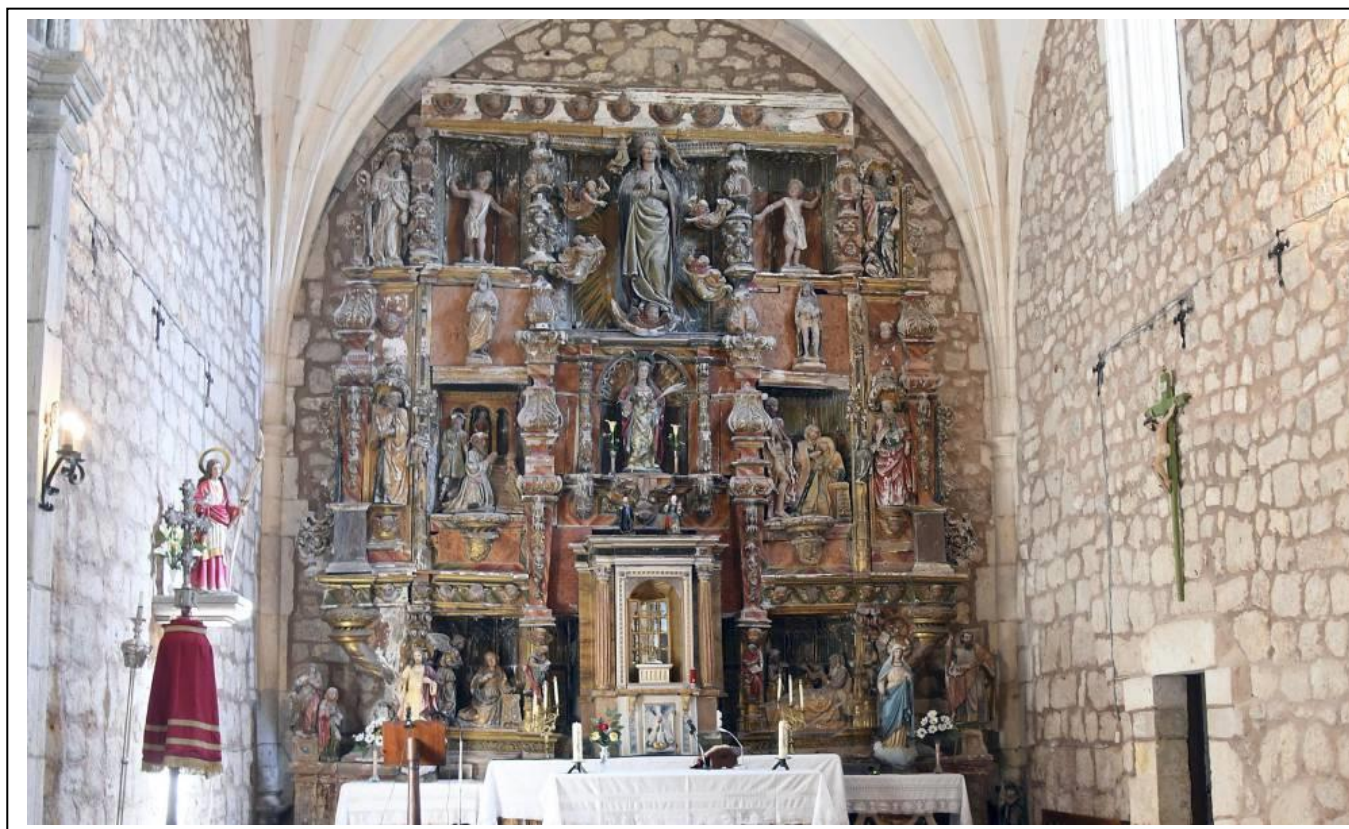
**Imagen 2. Retablo de Felipe de Vigarny en la parroquia de Cardenuela Riopico (Burgos). Este retablo es una de las producciones singulares del maestro Vigarny, uno de los más importantes escultores del Renacimiento. La falta de monitorización preventiva ha causado que se encuentre gravemente deteriorado por la carcoma y que se necesiten 50.000 € solamente para conservarlo tal y como está ahora. Fuente: El País (03/12/2018).**

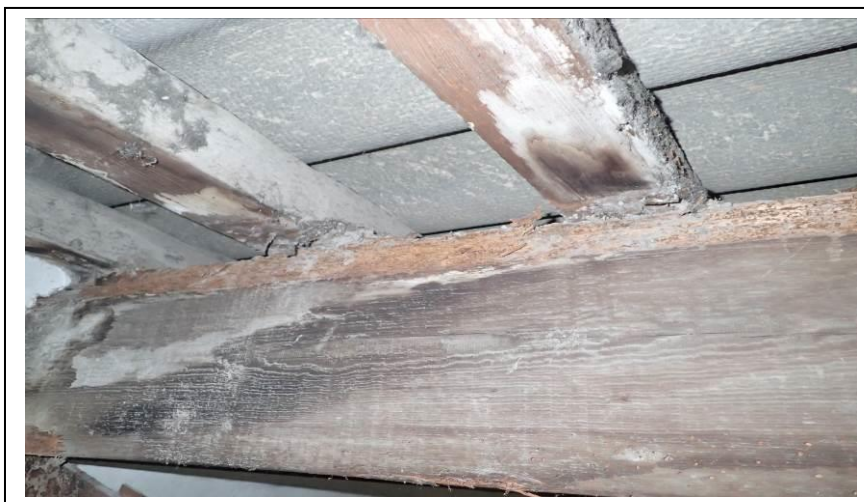
Imagen 3. Degradación por un insecto del género *Anobiidae* (carcoma fina) de la parte superior de una viga de carga de una nave industrial valenciana del siglo XIX. Fuente: AIDIMME.

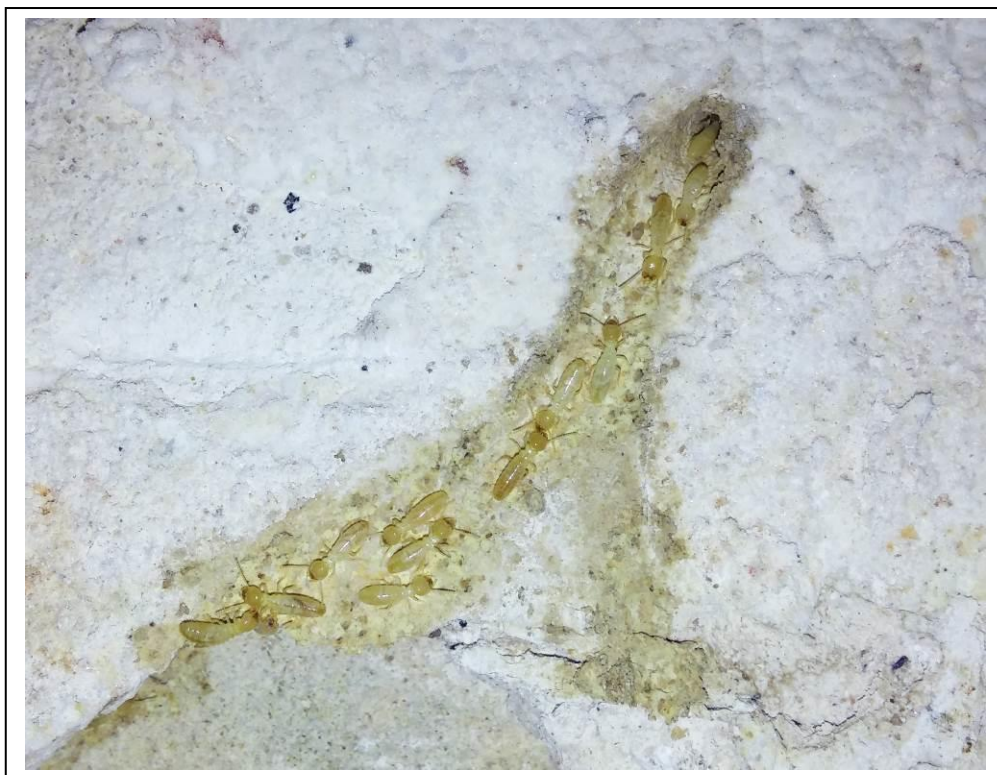
**Imagen 5. Termitas en un edificio histórico de la Comunitat Valenciana. Fuente: AIDIMME**

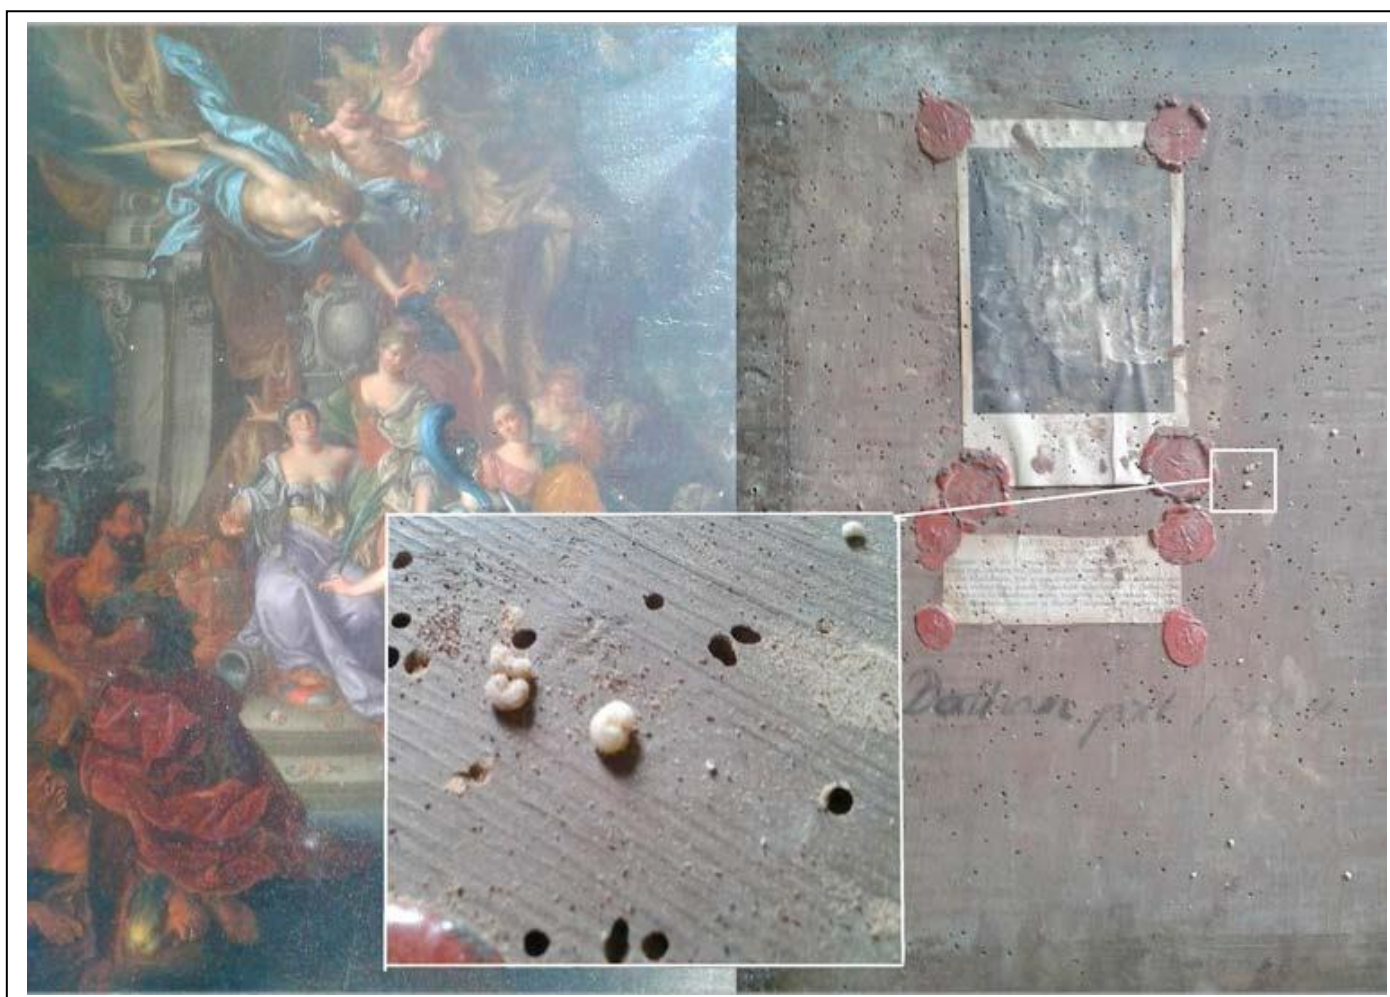
Imagen 6. Pintura del siglo XVIII (óleo sobre madera) atacada por *Anobium punctatum*. Vista frontal, trasera y detalle con larvas del insecto. Fuente: Wilke et al. 2018

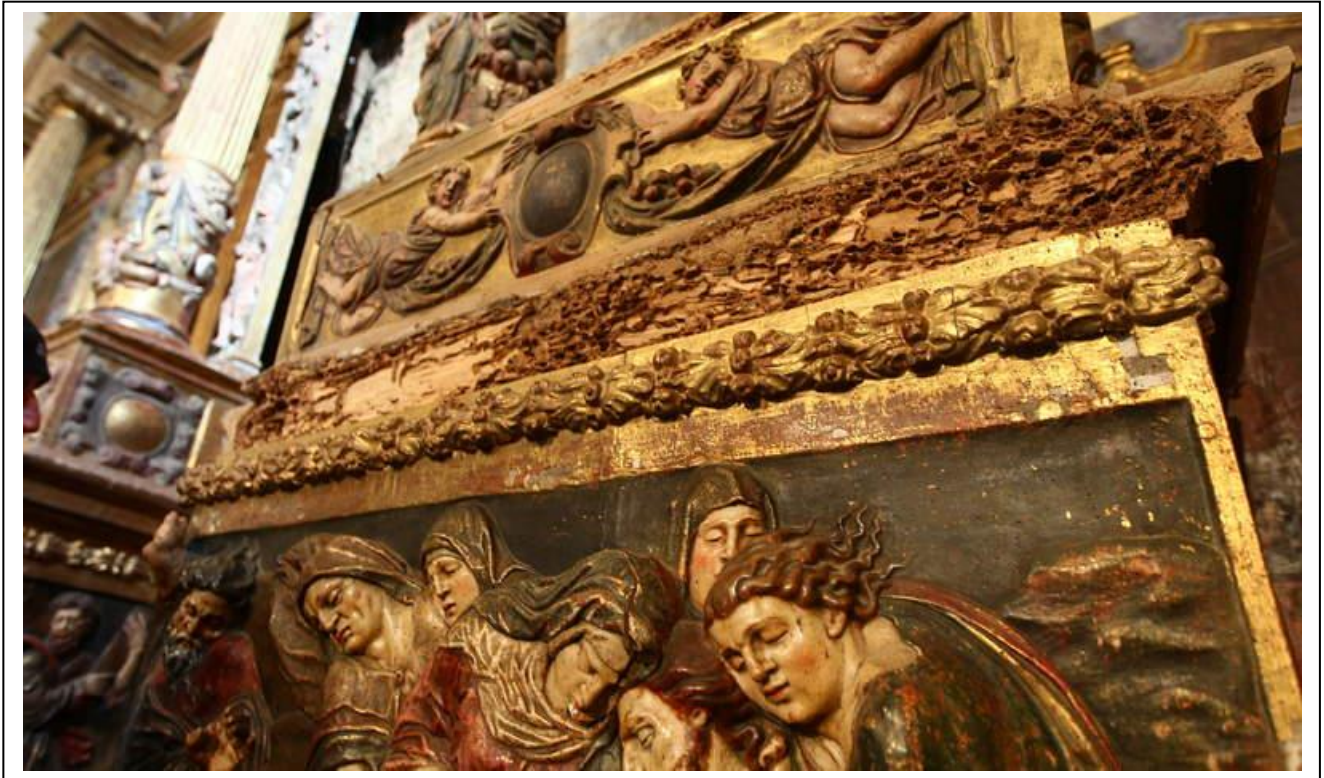
**Imagen 7. Retablo barroco del siglo XVI-XVII atacado por *Anobium punctatum*. El retablo se encuentra en la iglesia de San Martín (Grajalero de las Matas, León). Fuente: Diario de León**

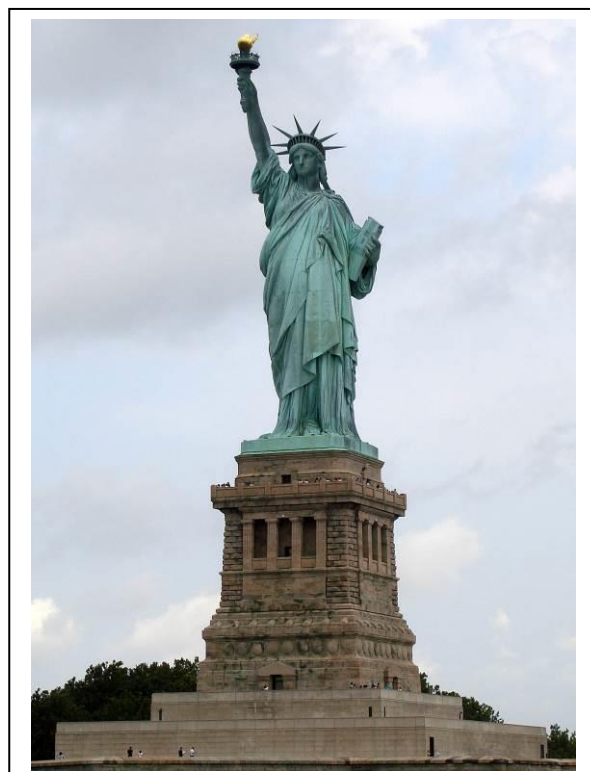
**Imagen 11. El pedestal de la estatua de la Libertad, que alberga el museo y habitaciones de servicio, sufrió en la década de 1990 una grave infestación de termitas en la madera. Debido al temprano tratamiento, solamente resultaron afectadas las vitrinas de madera del museo, y no los objetos valiosos y documentos históricos que contenían. En los casos en los que los monumentos están ubicados cerca de puertos, no es posible inyectar en el suelo grandes cantidades de insecticida líquido, porque se contaminaría el hábitat marino. Fuente de la imagen: Wikipedia**

En el caso de monumentos o esculturas al aire libre, hay que tener en cuenta que la inyección en el suelo de grandes cantidades de insecticida líquido puede contaminar el hábitat terrestre o el acuático, si el monumento o escultura se encuentra cerca de un río, lago o puerto (Pearce 1997; Nevin *et al.* 2018).

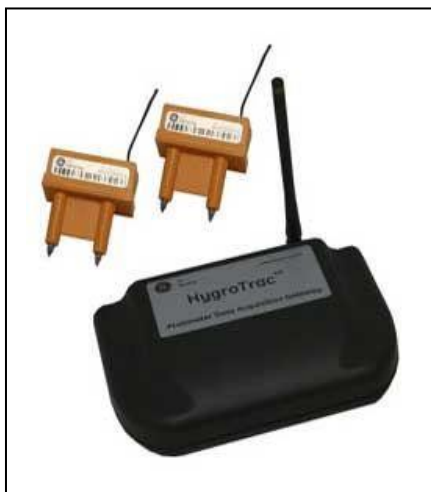
Imagen 15. Sensores inalámbricos HygroTrac. Fuente: <http://www.gehygrotrac.com/>

Los sensores inalámbricos HygroTrac (imagen 15) se sitúan en un edificio y las lecturas se envían a una pasarela de adquisición de datos. Esta pasarela está conectada a un servidor web seguro y dedicado al sistema por medio de Ethernet o de una línea telefónica. Las medidas pueden consultarse por Internet. El principal problema de esta solución es que fue diseñada para dar avisos precoces de posibles problemas de humedad en edificios (por ejemplo, fugas de agua en tuberías), y no puede detectar insectos xilófagos de ninguna forma, ni siquiera termitas. Por lo tanto, los sensores inalámbricos HygroTrac no son aptos para monitorizar ni edificios históricos de madera ni obras de arte.

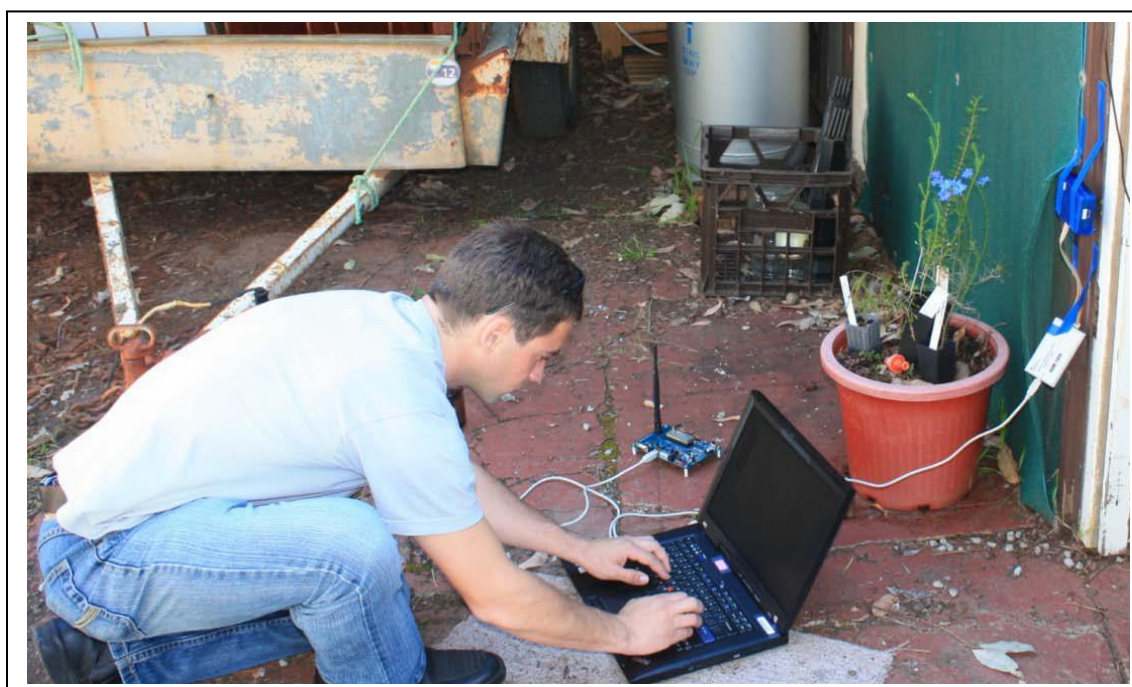
Imagen 18. Uso del sistema WiSpr. Fuente: <http://ro.ecu.edu.au/>

La Universidad Edith Cowan del oeste de Australia desarrolló sensores inalámbricos acústicos para la detección de plagas en la madera. Su sistema (imágenes 16, 17 y 18), llamado WiSPr (red para detección acústica "Wireless Smart Probe"), consiste en un diminuto sensor más pequeño que una uña y que va fijado a la madera alrededor de una casa o que puede instalarse posteriormente en estaciones de termitas ya existentes. Continuamente capta sonidos intentando detectar la firma acústica de las termitas masticando.

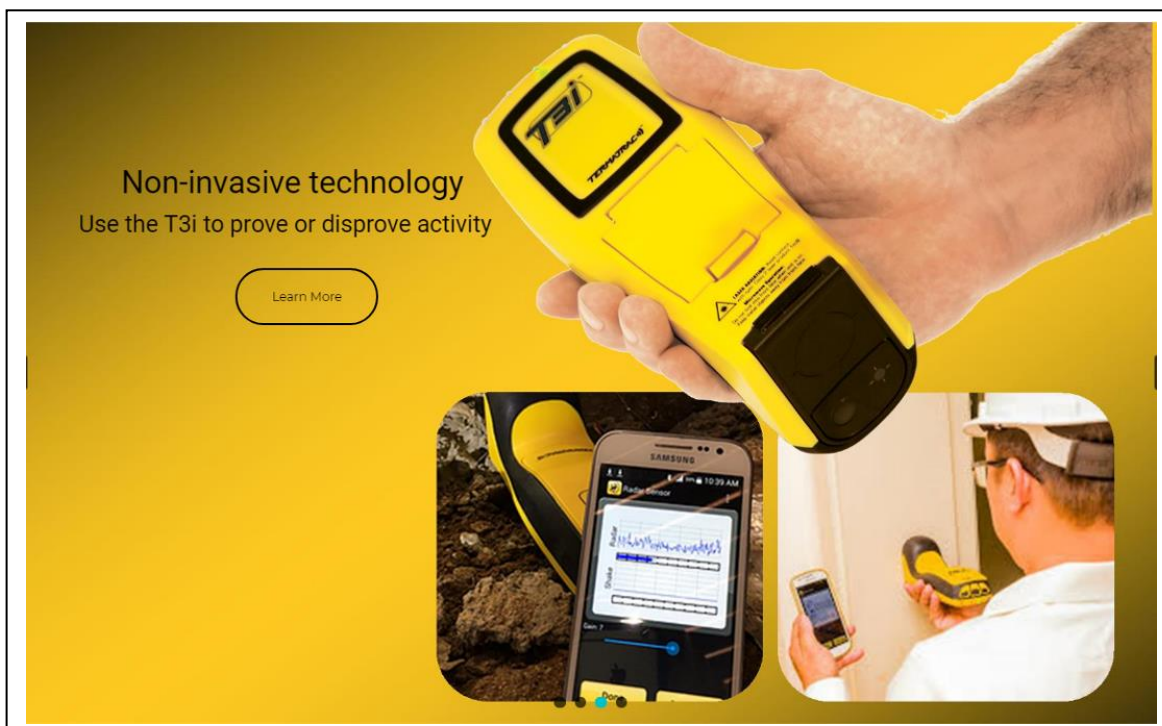
Imagen 22. Equipo Termatrac T3i. Fuente: <https://termatrac.com/>

Existe un dispositivo comercial, llamado Termatrac, que para detectar insectos dentro de la madera se basa en el efecto de Doppler de ondas de microondas. Las versiones anteriores del aparato (la actual es la Termatrac T3i) presentaban un número elevado de falsos negativos (no indicaba detección de termitas cuando en realidad estaban presentes, en ocasiones en gran número), como se explica en (Evans 2002), por lo que el aparato no se ha usado mucho en la industria de plagas y tratamientos.

En (Taravati 2018) se evalúa la versión actual del dispositivo con termitas de madera seca (*Isoptera: Kalotermitidae*) en muros, y se llega a la conclusión de que la máxima profundidad fiable de la madera para detectar termitas es de 5 cm, que es una profundidad pequeña para evaluar vigas y cerchas en estructuras, si bien podría usarse en obras de arte.

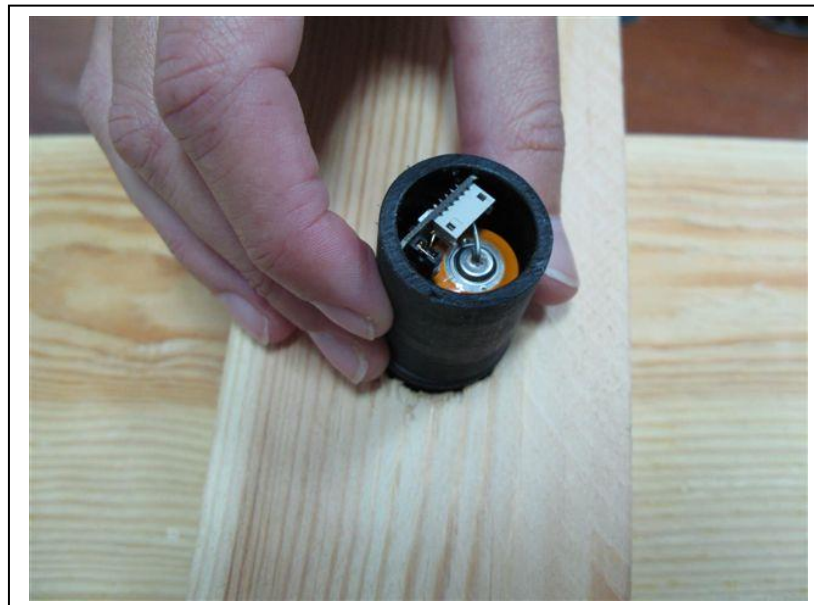
Imagen 31. Inserción del sensor final en la madera. El sensor está dentro de una carcasa abierta de madera pintada de negro para permitir la reflexión de luz y la entrada de termitas. Fuente: AIDIMME
