Proyecto RESTRUCTMAD:

Soluciones innovadoras de reparación y refuerzo para estructuras de madera

Newsletter # 3-2020/21

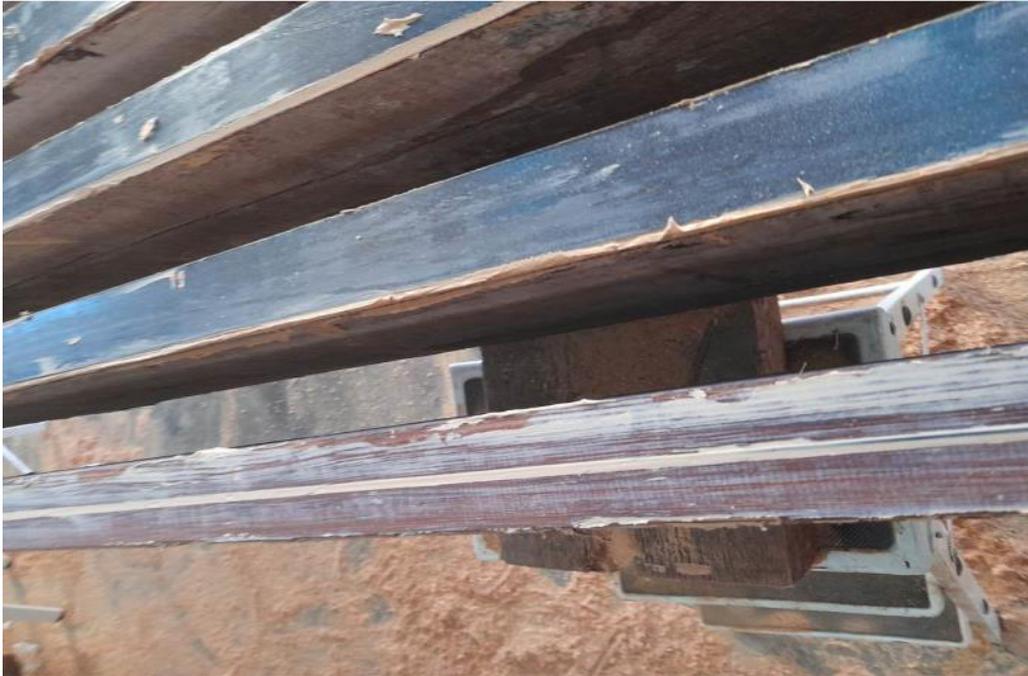
Imagen 1. Viguetas de madera antigua reforzadas por AIDIMME mediante tiras de FRP adheridas en su cara inferior.

En las **soluciones innovadoras basadas en FRP**, se desarrollaron combinaciones de FRP de distintos tipos y de resinas epoxi para determinar la combinación más resistente y económica. Finalmente, con la combinación más favorable, se repararon 20 viguetas (340x15-17x5-6 cm) de madera antigua con tiras de un CFRP (1,4 mm y 5 cm de ancho) y una resina epoxi comercial.

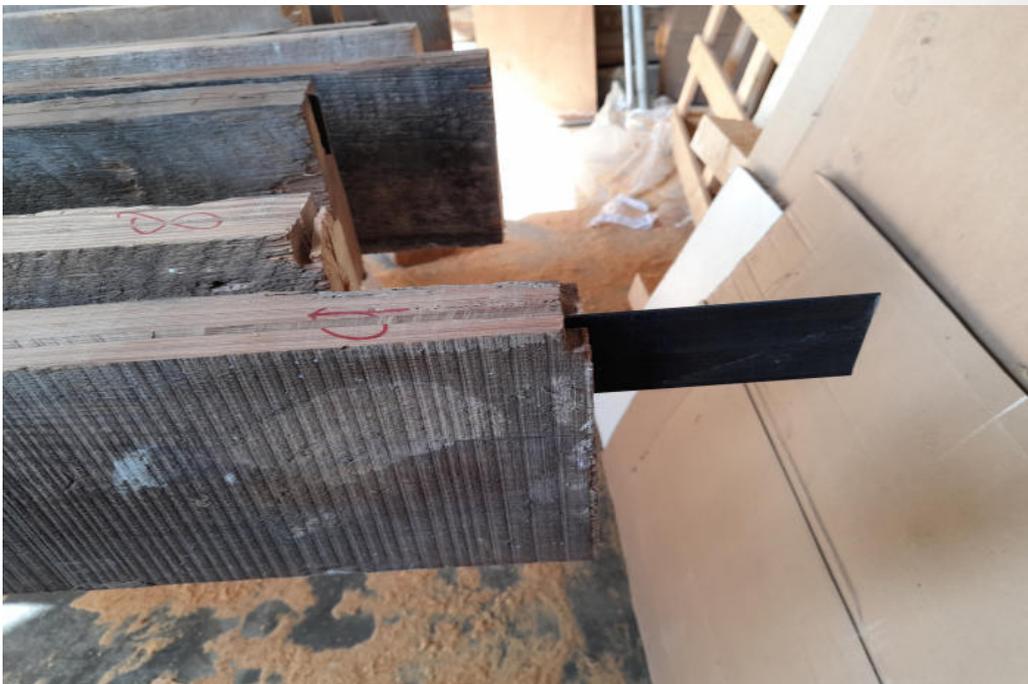
Imagen 2. Viguetas de madera antigua reforzadas por AIDIMME mediante tiras de FRP insertadas en su cara inferior.

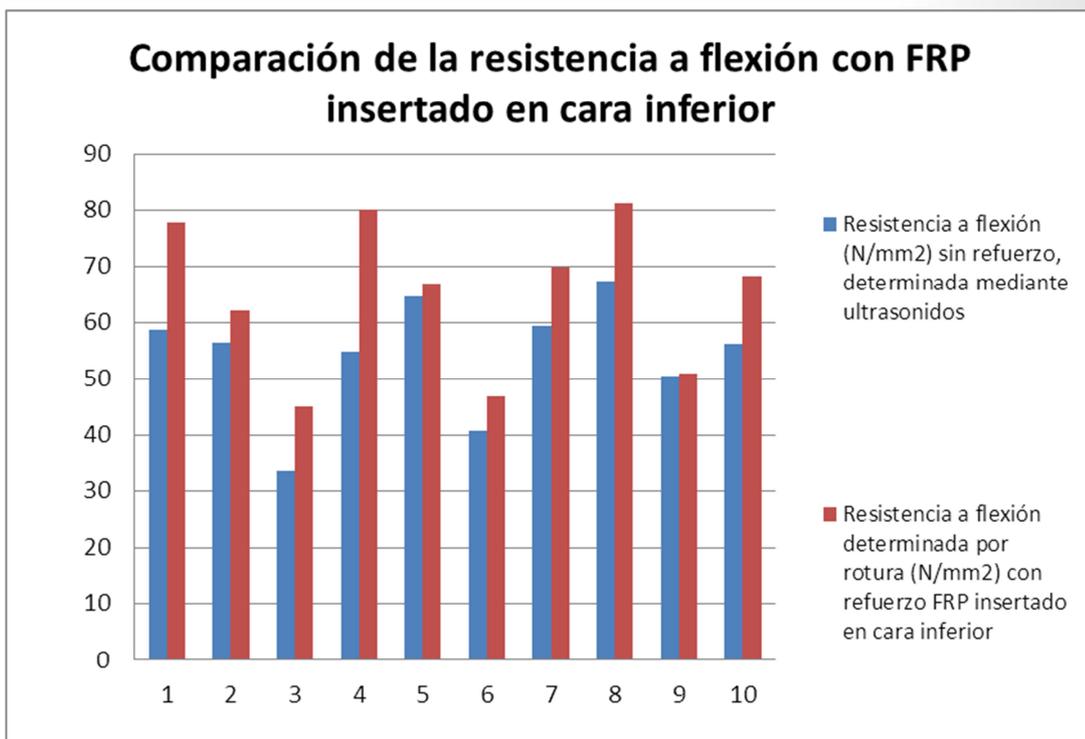
Imagen 3. Comparación entre la resistencia a flexión (MOR) con la viga sin reforzar y con la viga reforzada mediante tira de FRP insertada en su cara inferior.

En resumen, la solución de refuerzo mediante FRP es muy efectiva y totalmente compatible con la madera. Aumentó significativamente la resistencia a flexión y el módulo de elasticidad de las viguetas reforzadas. En el caso del FRP insertado en la cara inferior de la vigueta, el MOR aumentó un 19,65%, y el MOE, un 20,82%. En el caso del FRP adherido a la cara inferior de la vigueta, el MOR aumentó un 31,30 %, y el MOE, un 29,54 %.

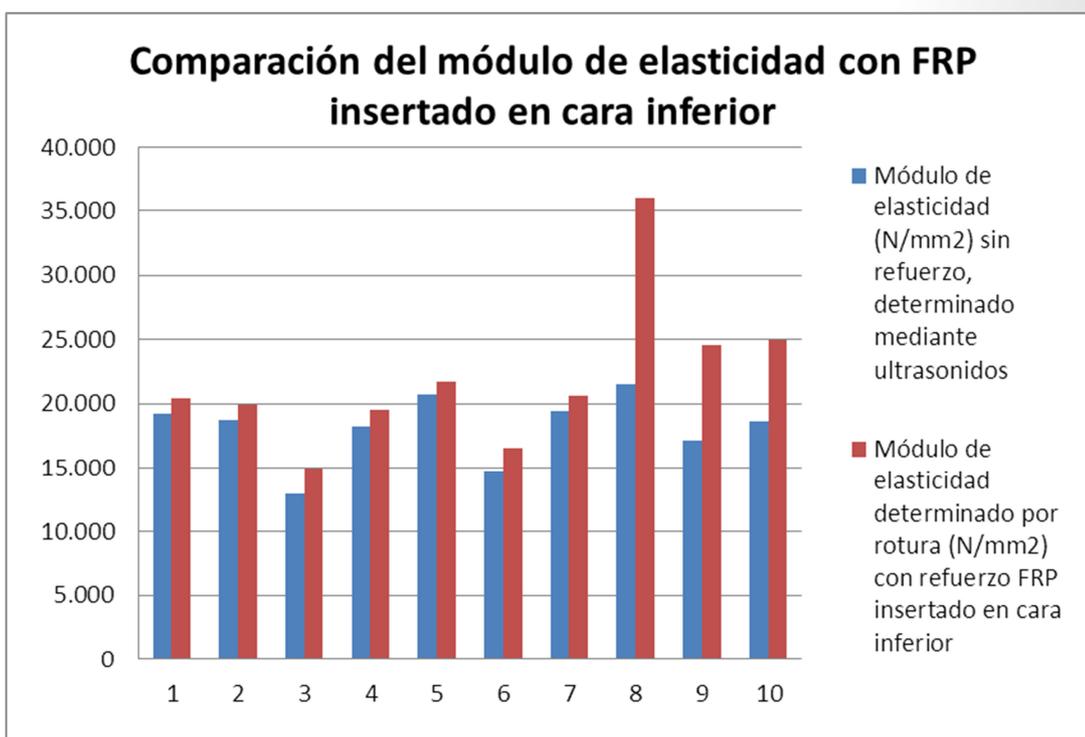
Imagen 4. Comparación entre el módulo de elasticidad (MOE) con la viga sin reforzar y con la viga reforzada mediante tira de FRP insertada en su cara inferior.

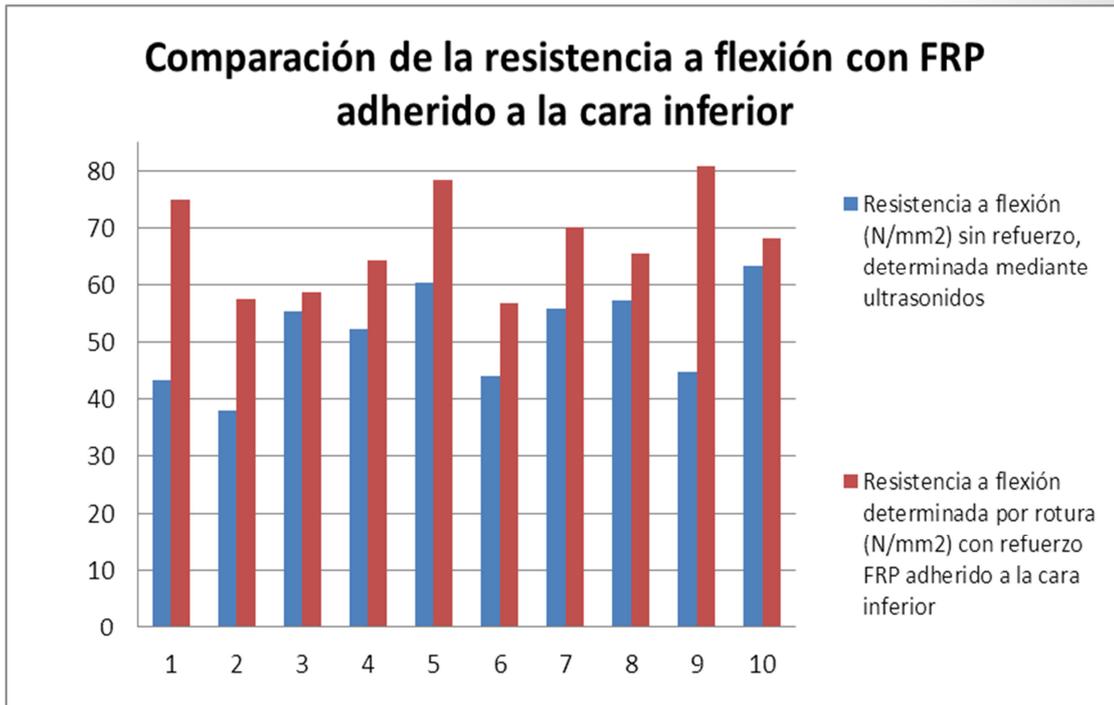
Imagen 5. Comparación entre la resistencia a flexión (MOR) con la viga sin reforzar y con la viga reforzada mediante tira de FRP adherida a su cara inferior.

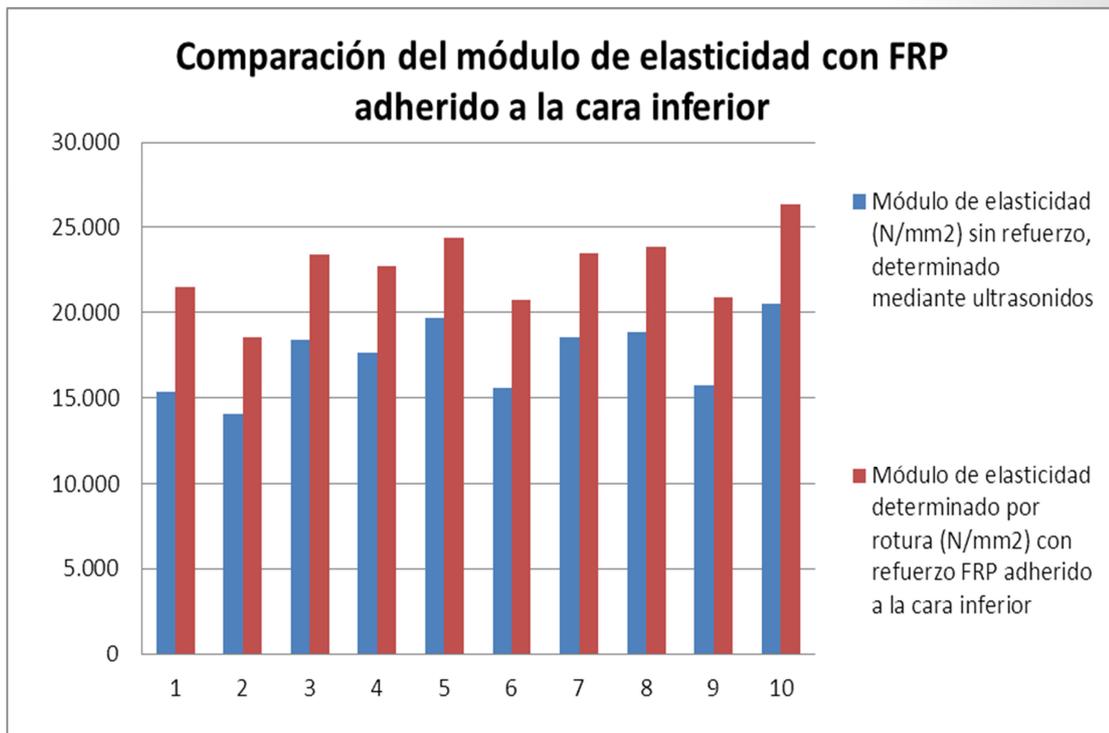
Imagen 6. Comparación entre el módulo de elasticidad (MOE) con la viga sin reforzar y con la viga reforzada mediante tira de FRP adherida a su cara inferior.

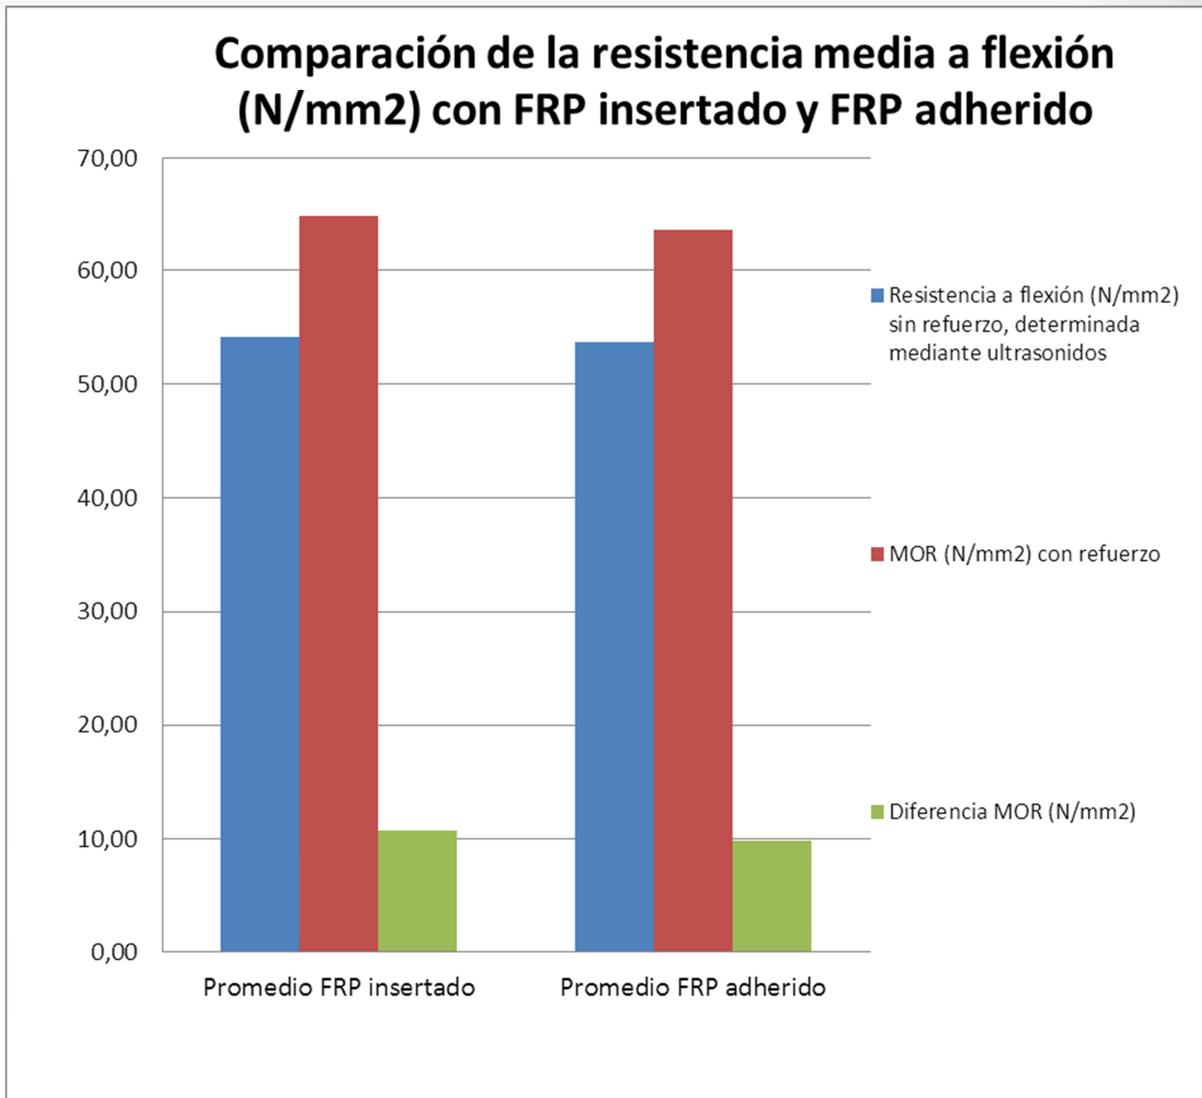
Imagen 6. Comparación entre la resistencia media a flexión (MOR) con la viga sin reforzar y con la viga reforzada mediante tira de FRP adherida a su cara inferior.

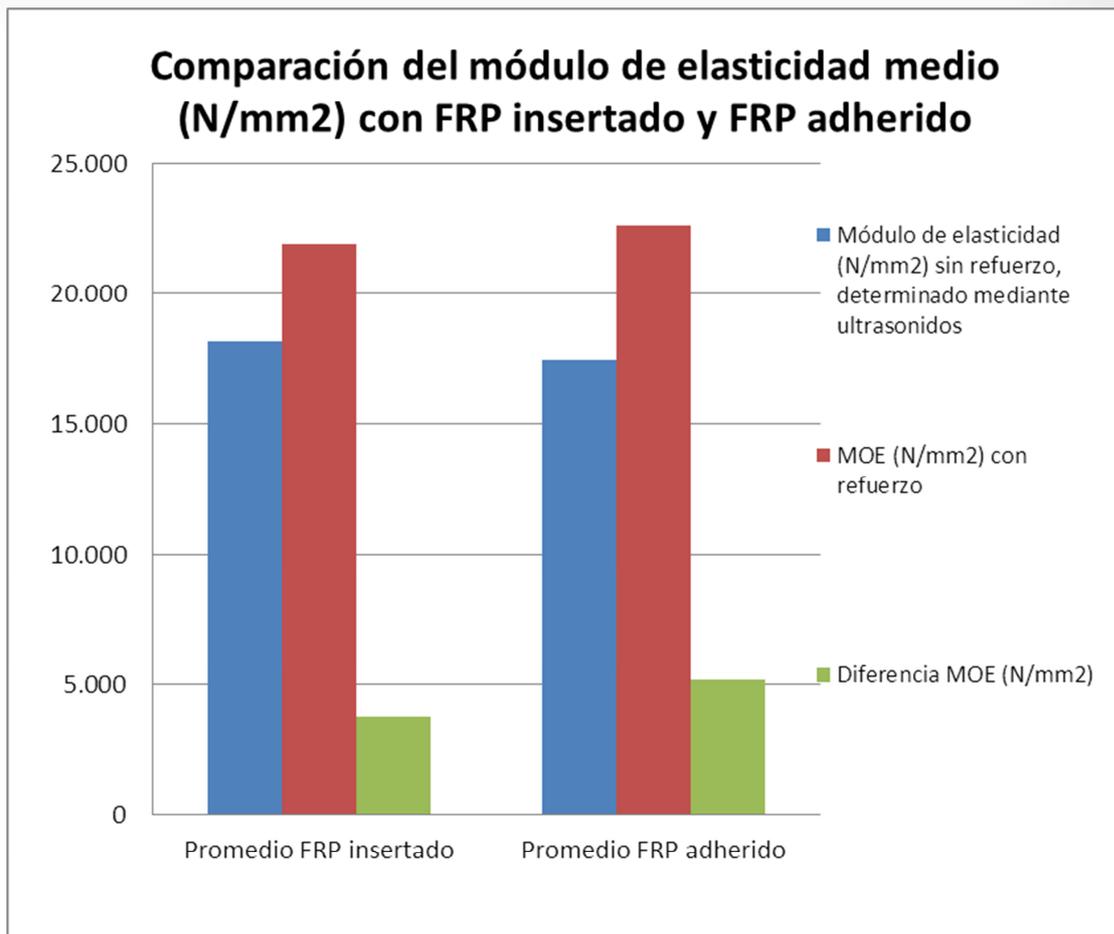
Imagen 7. Comparación entre el módulo de elasticidad (MOE) medio con la viga sin reforzar y con la viga reforzada mediante tira de FRP adherida a su cara inferior.

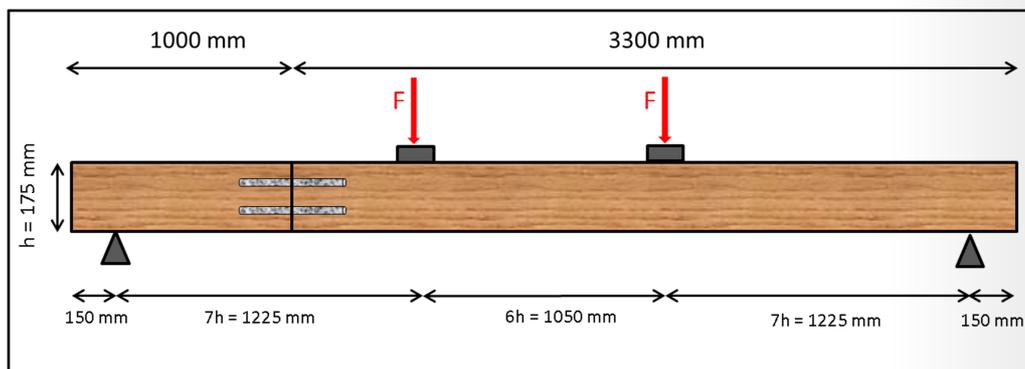
Imagen 8. Esquema de ensayo a flexión con las medidas reales para el ángulo de 90°.

Se cortaron 5 viguetas de madera antigua con corte vertical ("v") y 5 viguetas de madera antigua con corte en diagonal ("d"), todas de dimensiones 430x17-18x5-6 cm. Las partes cortadas simularon prótesis, que se unieron al resto de las viguetas mediante varillas de vidrio pretensadas unidas a la madera con taco químico.

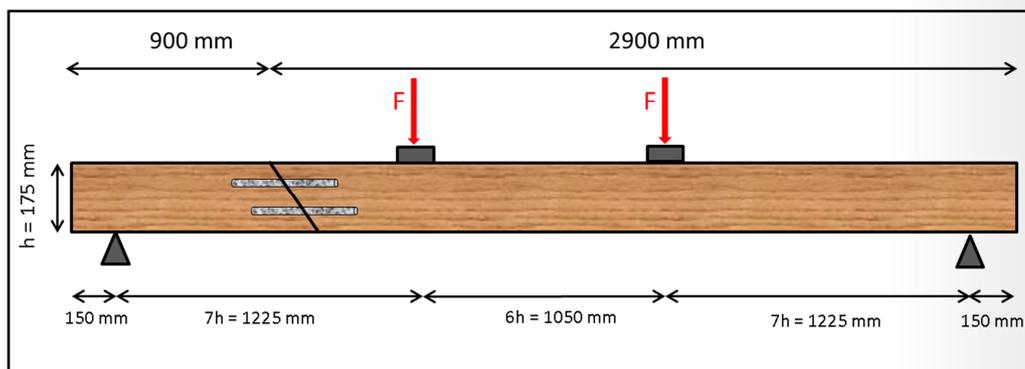
Imagen 9. Esquema de ensayo a flexión con las medidas reales para el ángulo de 45°.

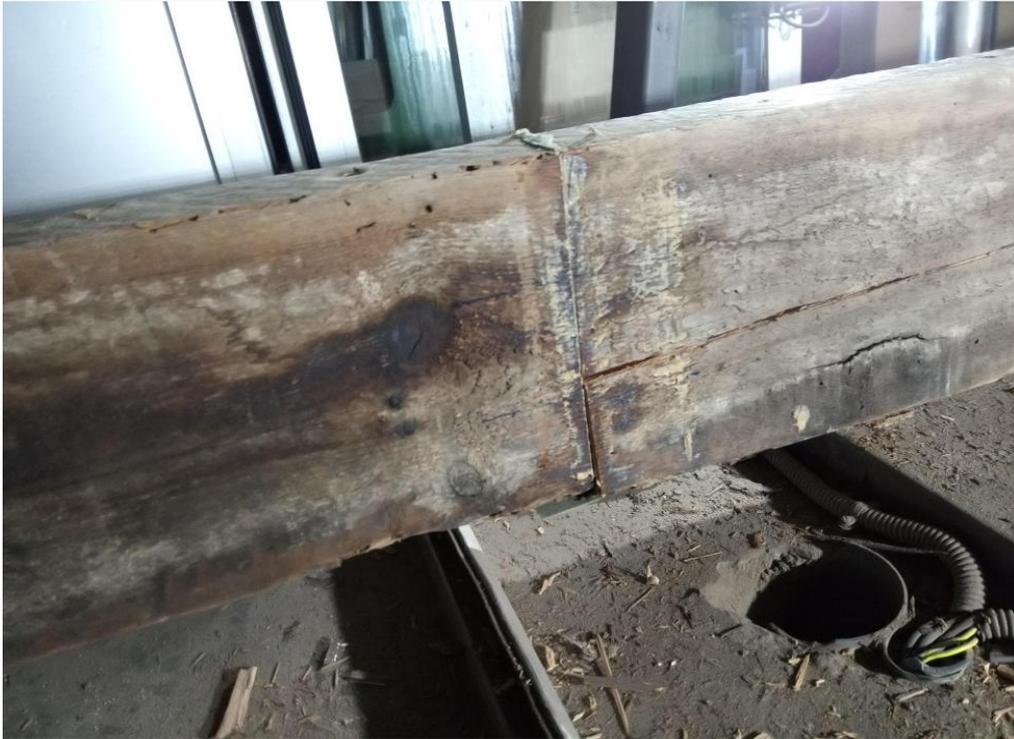
Imagen 10. Rotura, durante el ensayo de flexión, de una vigueta con corte vertical reparada con prótesis de madera.

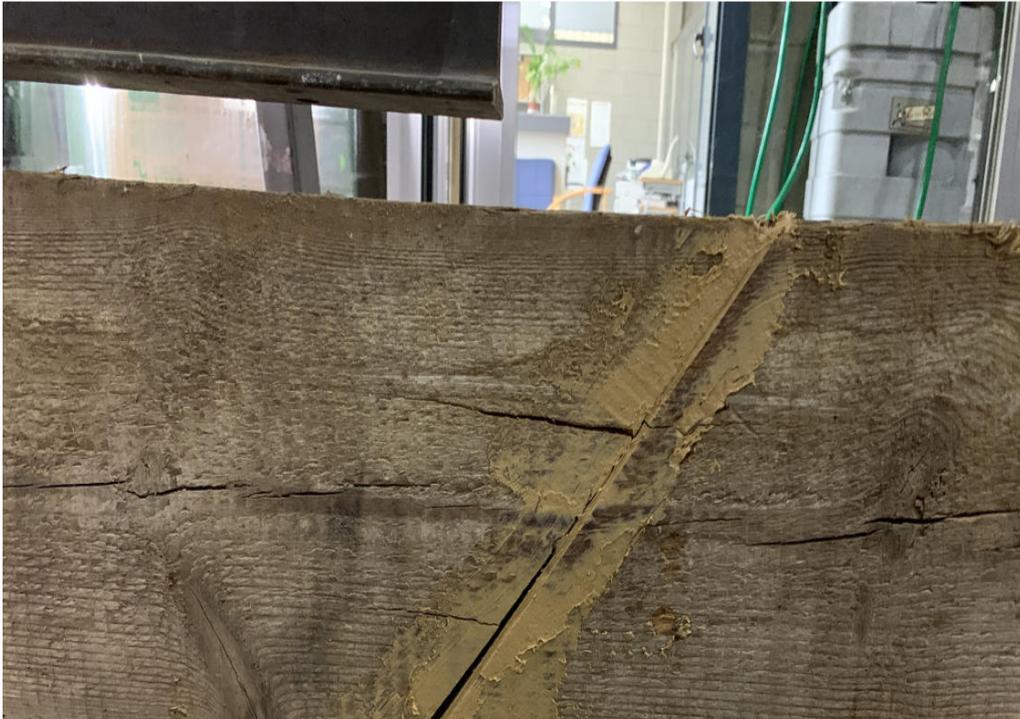
Imagen 11. Rotura, durante el ensayo de flexión, de una vigueta con corte diagonal reparada con prótesis de madera.

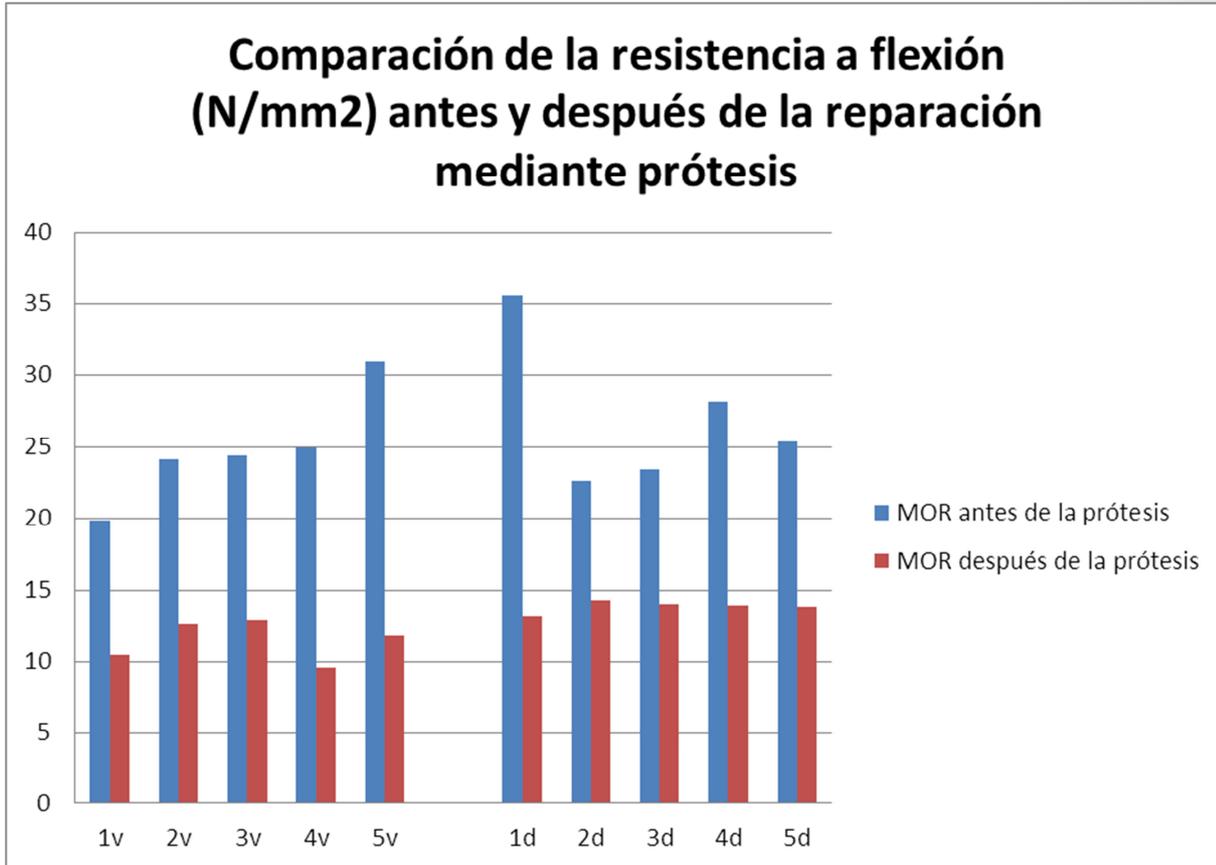
La siguiente gráfica muestra los resultados de la resistencia a flexión, para corte vertical y diagonal, antes y después de las reparaciones de las viguetas mediante prótesis.

Imagen 12. Comparación de la resistencia a flexión, para corte vertical y diagonal, antes y después de las reparaciones de las viguetas mediante prótesis.

En ninguno de los casos ensayados se consigue superar los 14 N/mm² de media (que corresponderían a una clase resistente del C14, que es la clase resistente mínima del CTE), por lo cual se considera que el taco químico empleado en esta solución no es adecuado para rehabilitación, o que el tipo de corte debe ser más complejo para permitir mayor superficie de encolado.

Se pierde entre un 60 y un 70% de resistencia en comparación con la resistencia a flexión de las viguetas originales.

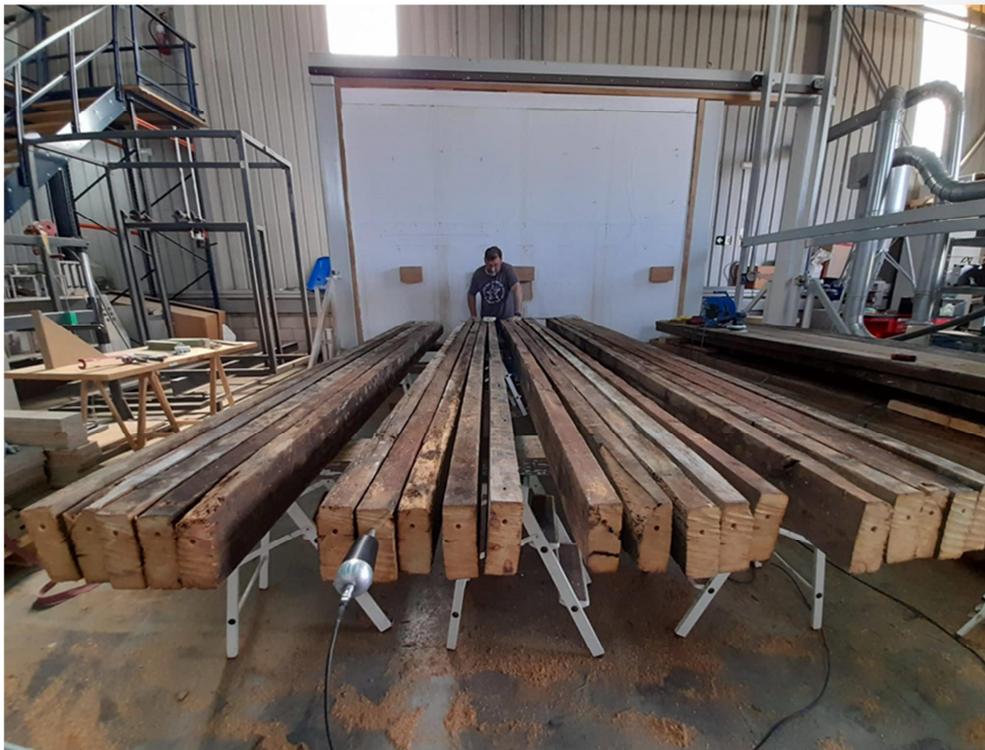
Imagen 13. Viguetas seleccionadas para la reparación mediante elementos rígidos de refuerzo embebidos en resinas.

Se repararon 20 viguetas de madera antigua de pino silvestre de 380x15x6 cm. Inicialmente estaban intactas y se cortaron con motosierra para simular zonas deterioradas que hubieran sido eliminadas como paso previo a la reparación de las viguetas.

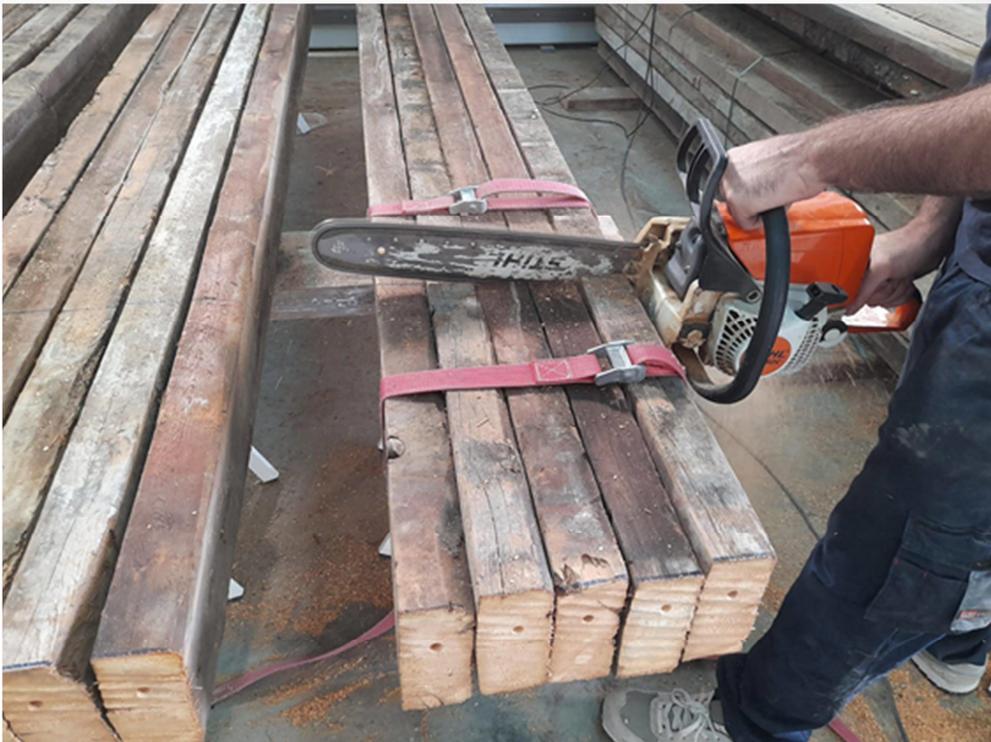
Imagen 14. Corte con motosierra de las viguetas para simular zonas deterioradas eliminadas como paso previo a la reparación.

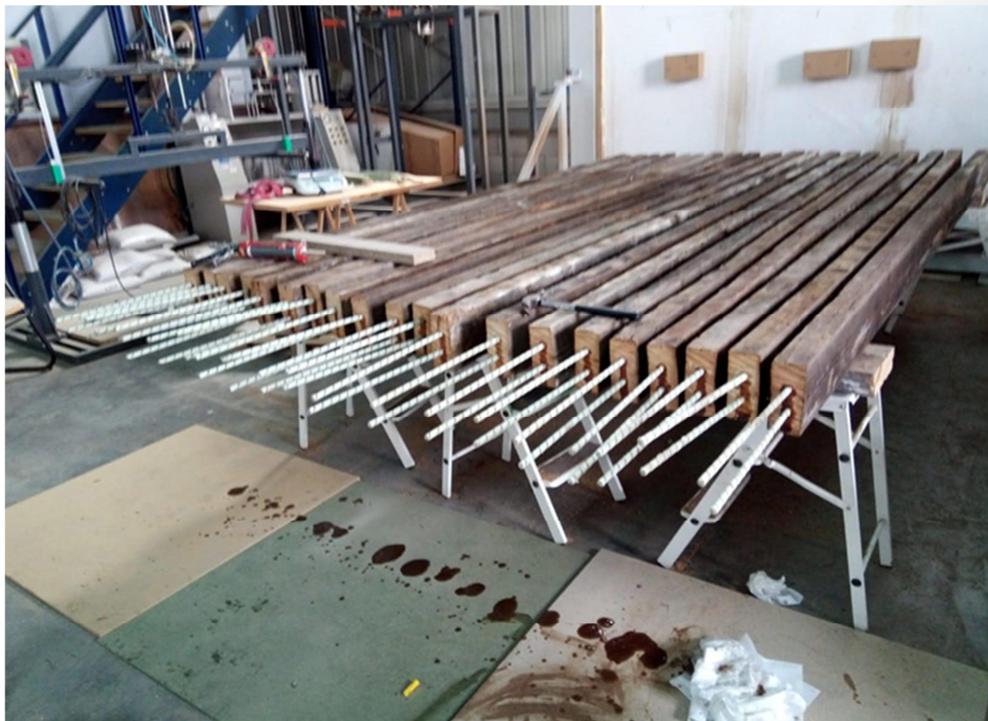
Imagen 15. Viguetas "saneadas" con el elemento rígido ya colocado (varillas de vidrio pretensadas).

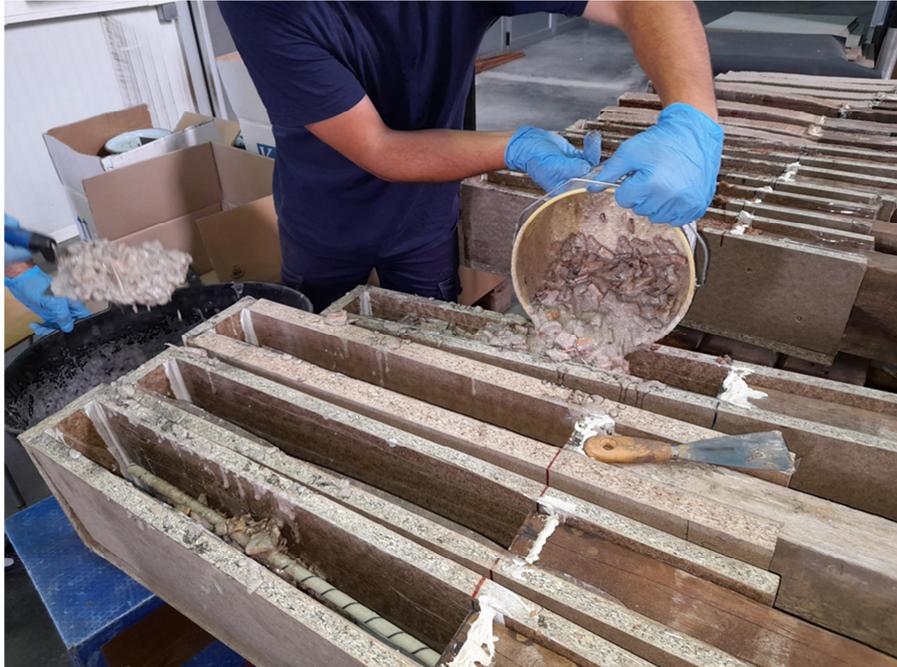
Imagen 16. Vertido de una de las mezclas de encofrado.

- a) Resina A + arena
- b) Resina A + arena + corcho
- c) Resina A + arena + serrín
- d) Resina A + arena + madera tamizada
- e) Resina A + arena + madera tamizada + serrín

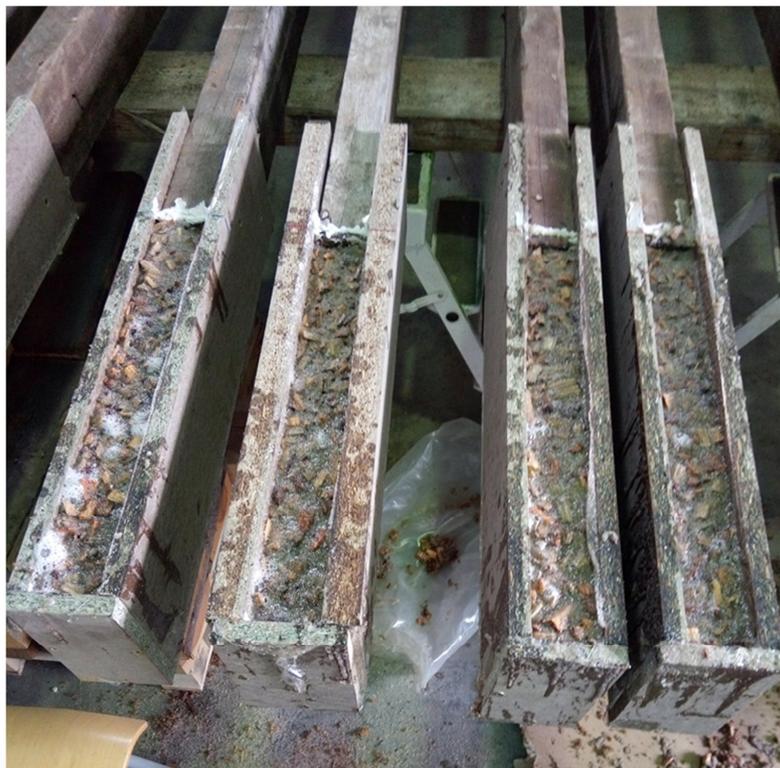
Imagen 17. Resultado antes de desencofrar.

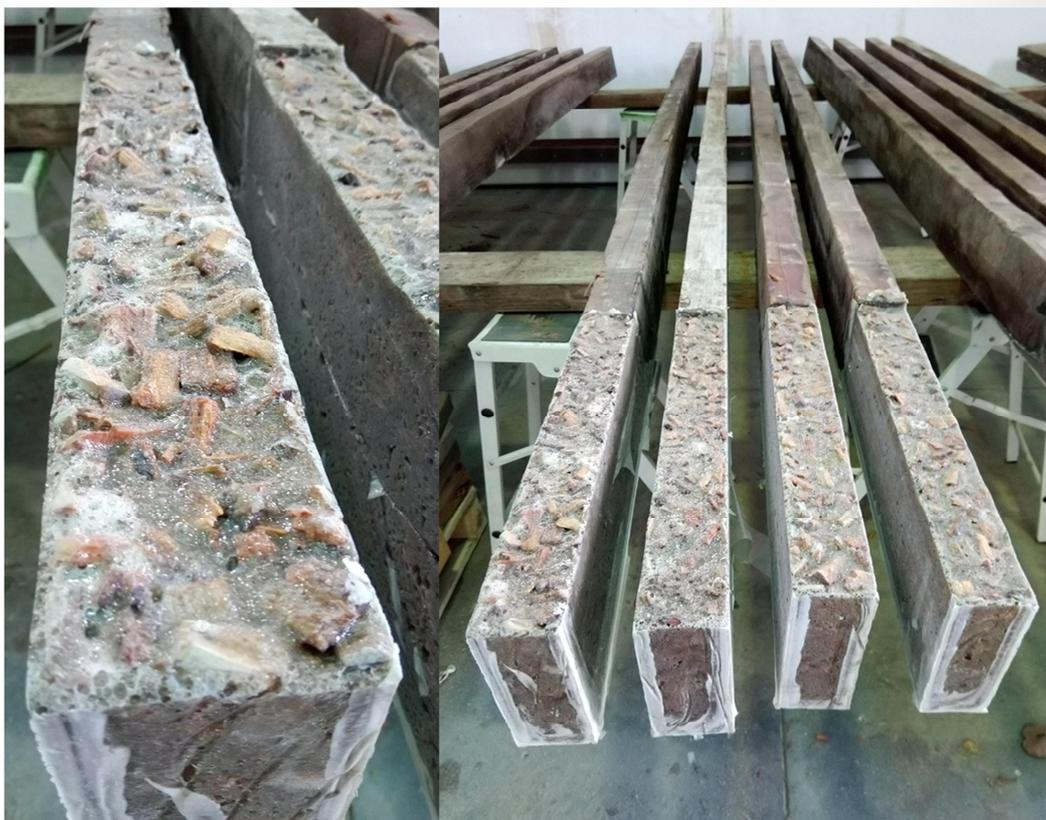
Imagen 18. Viguetas finales una vez desencofradas.

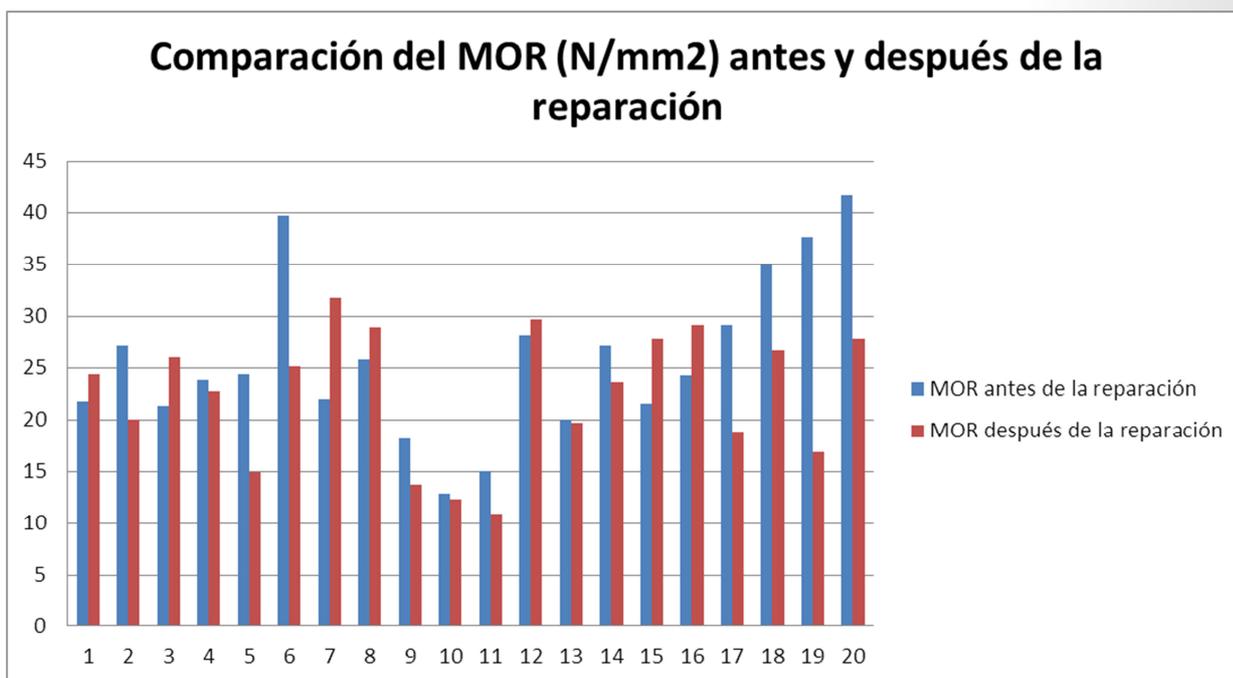
La siguiente imagen muestra los resultados obtenidos de la resistencia a flexión, antes y después de la reparación mediante elementos rígidos de refuerzo embebidos en resinas.

Imagen 19. Comparación entre la resistencia a flexión antes y después de la reparación, para todas las mezclas.

En conclusión, para la reparación mediante elementos rígidos de refuerzo embebidos en resinas, las mezclas para encofrado de resina A+madera tamizada y resina A+madera tamizada+serrín son las que mejor cumplen los dos requisitos siguientes, que resultan imprescindibles para una solución de reparación de madera estructural:

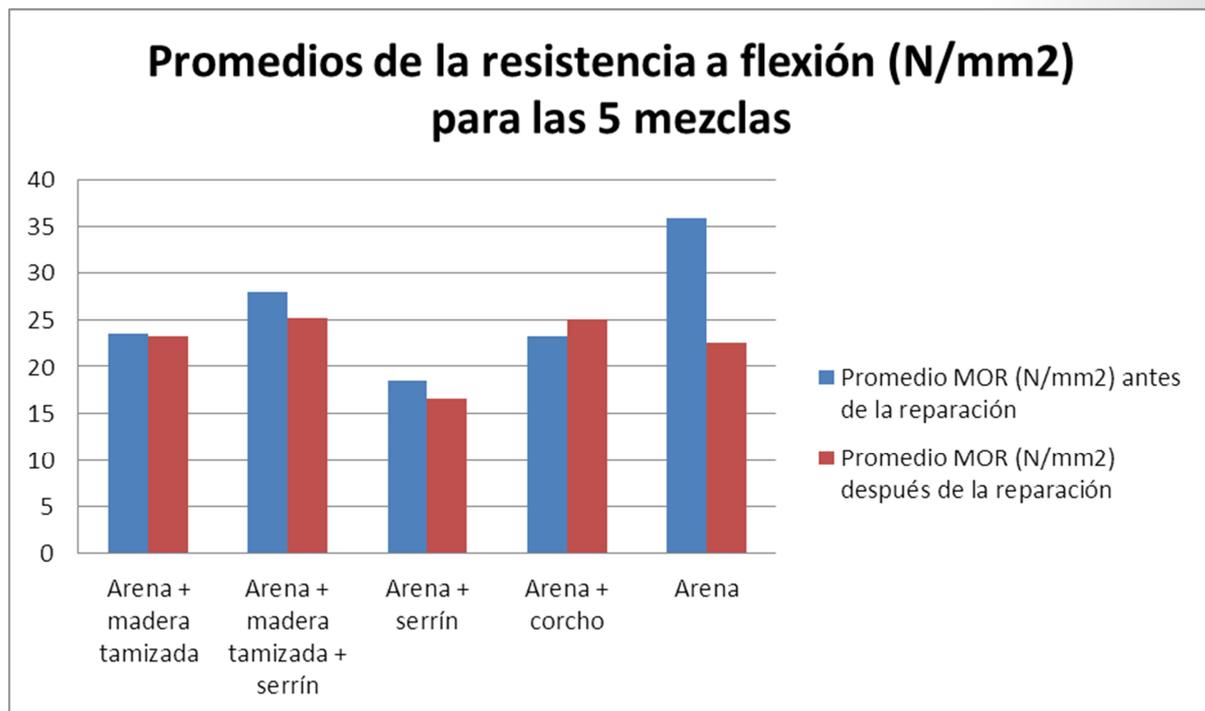
La siguiente imagen muestra los promedios de la resistencia a flexión, antes y después de la reparación.

Imagen 20. Comparación entre la resistencia a flexión media antes y después de la reparación, para todas las mezclas.
