DISSWELD

Desarrollo de soldaduras disimilares basadas en laser para el desarrollo de estructuras ligeras en la automoción. Nº Expte: IMDEEA/2018/21 Programa: PROYECTOS DE I+D EN COOPERACIÓN CON EMPRESAS

Paquete de trabajo 6 – Transferencia y promoción de los resultados.

Entregable: E61 - Informe sobre caracterización de los resultados alcanzados.

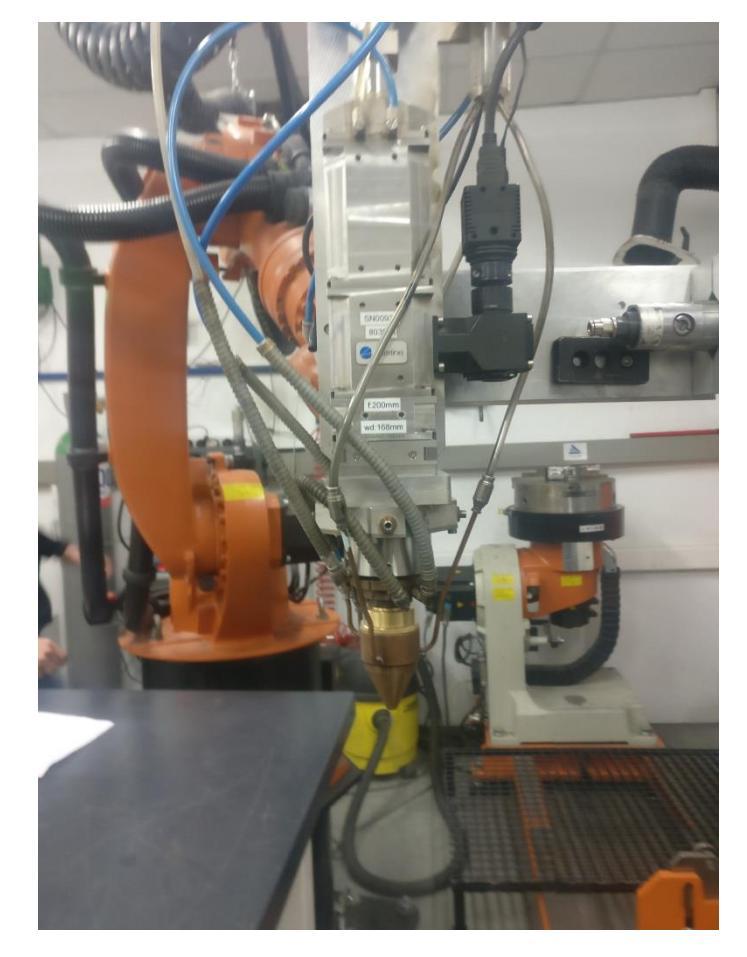
Figura 1. Dispositivos para la realización de las soldaduras acero aluminio con la configuración de componentes apropiada y seleccionada en la anualidad anterior.

Durante esta etapa se han estado llevando a cabo la selección de cada uno de los materiales usados con distintas configuraciones de espesor de capas de cincado para el análisis de este. De los materiales empleados se ha optado por acero de alta resistencia, pero también han sido usados otros materiales de acero tipo DX51 con distintas cantidades de tamaño de la capa de zinc. Estos a la vez poseen un espesor de chapa menores de los 2mm, con lo que hemos podido obtener datos de como influye este espesor durante el proceso de soldeo.

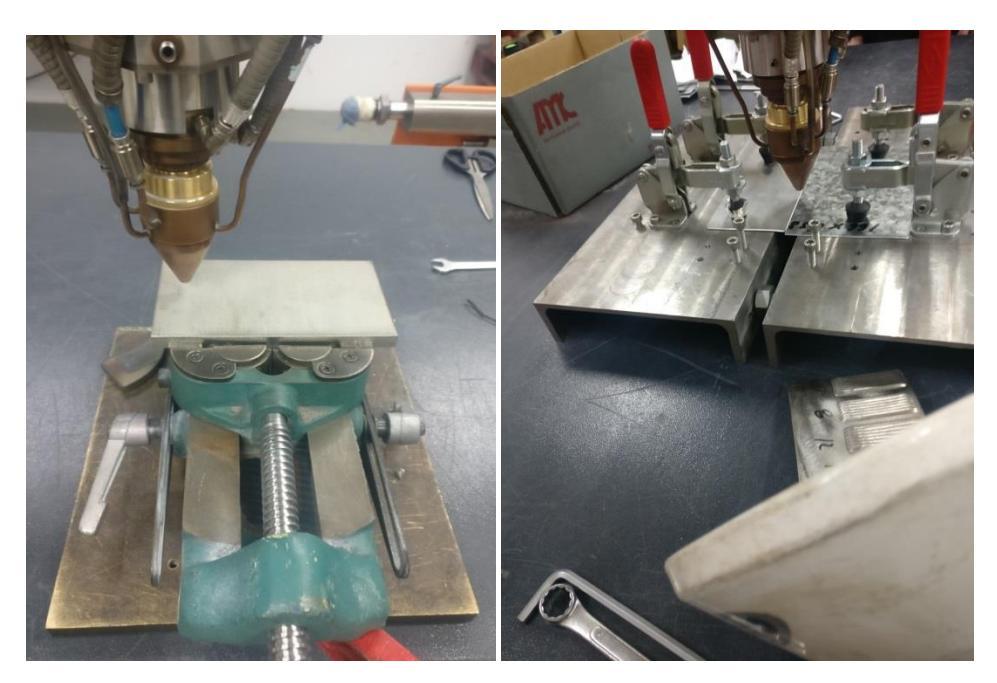
Figura 2. Etapa de prueba de la deposición del polvo metálico sobre una de las muestras para el cálculo del caudal depositado.

Otra de las pruebas ha sido el aporte de material de aluminio con diferentes contenidos de silicio. Durante esta etapa se han llevado a cabo las distintas tareas de modificación del equipo con el objeto de conseguir un haz laser adecuado para poder soldar el material junto con el aporte del polvo metálicos.

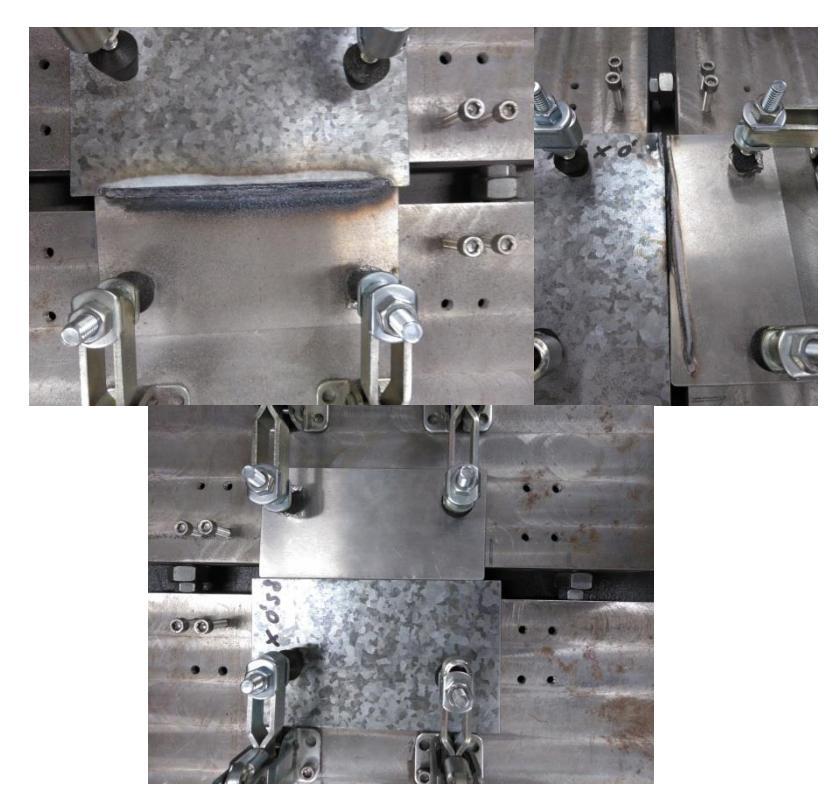
Figura 3. Sistemas de sujeción de las placas para la soldadura disimalres.

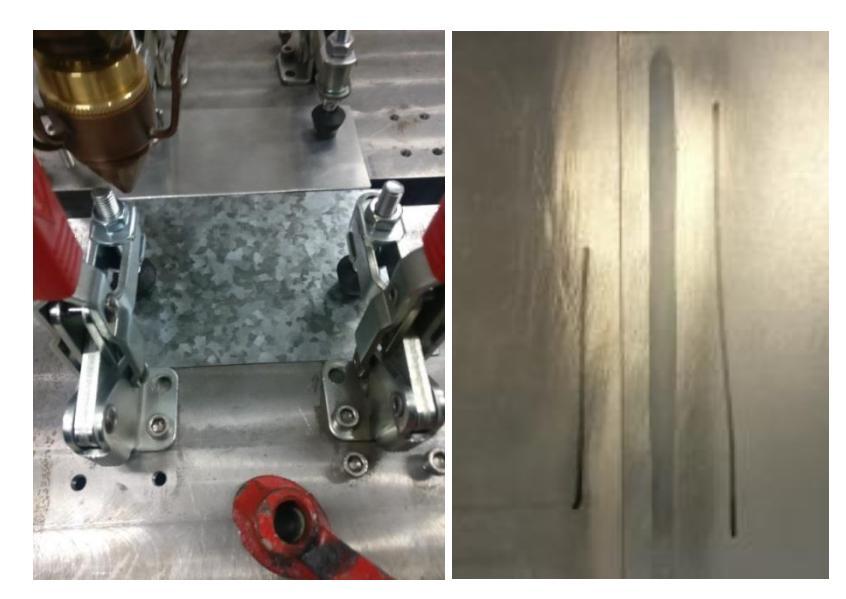
Figura 4. Vista de una de las pruebas usadas realizadas con la unión aluminio acero en donde podemos ver una de las placas galvanizadas junto con la de acero en posición a tope, y otra en donde se puede ver la huella tras la unión en la parte inferior de acero.

Las pruebas de unión se han realizado a tope y a solape. En las primeras, la elaboración de zonas de contacto tiene una gran importancia, y más teniendo en cuanta el juego de los distintos espesores de los materiales, mientras que en la segunda posición, a solape tiene importancia la separación del haz laser con respecto al vértice del material y hacia que material es disparado el laser junto con la inclinación de este. Como se puede ver en la imagen inferior el haz no penetra a través de todo el material dejando una huella en el lado opuesto de afección térmica del acero.

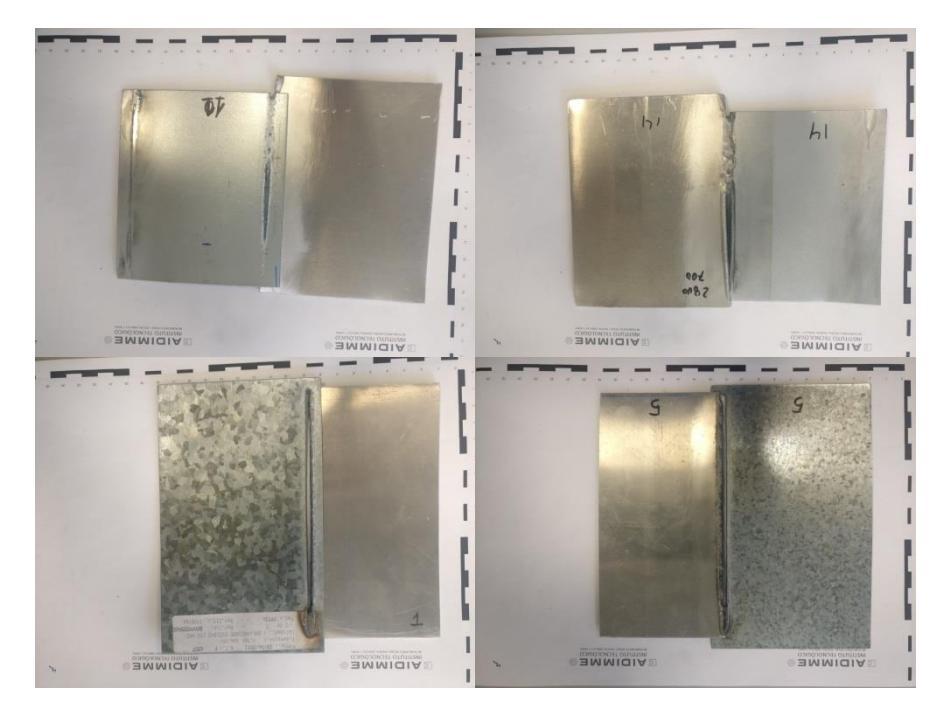
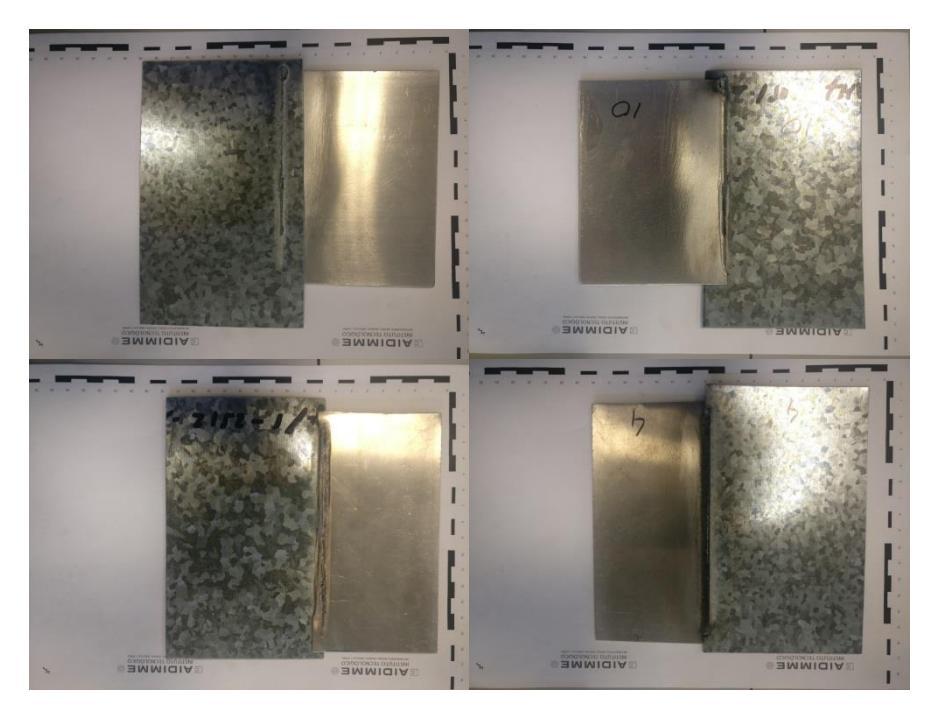
Figura 5. Ejemplo de una de las tandas de unión de materiales disimilares donde se pueden ver solo aquellas pruebas en donde se han podido unir y por lo tanto analizar los parámetros de la unión de muestras de acero DX51 junto con aleación de aluminio.

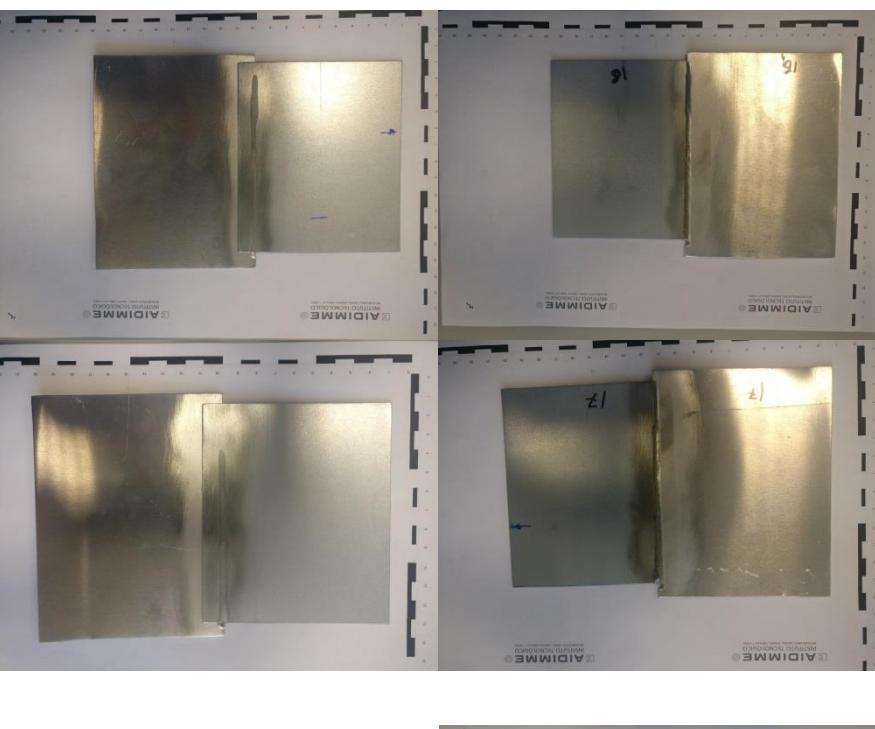
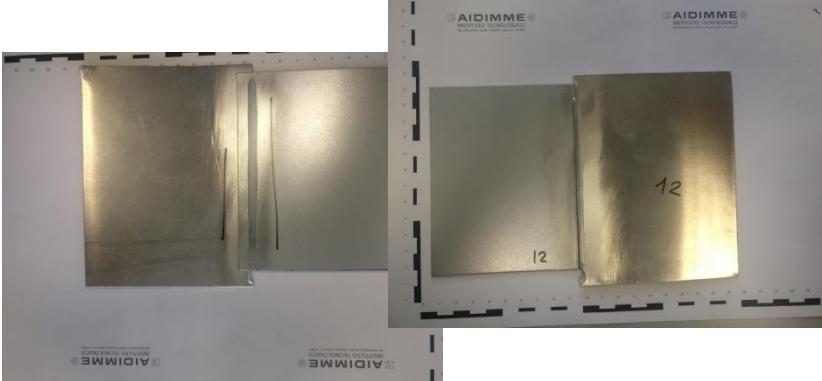
Figura 6. Ejemplo de una de las tandas de unión de materiales disimilares donde se pueden ver solo aquellas pruebas en donde se han podido unir y por lo tanto analizar los parámetros de la unión de muestras de acero DP junto con aleación de aluminio.

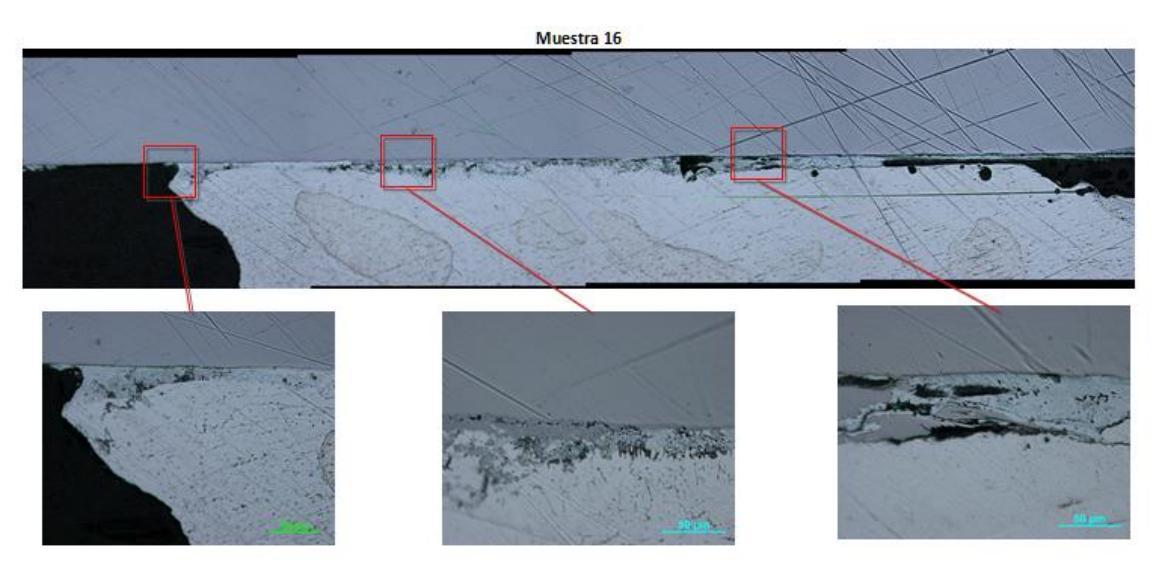
El equipo empleado para las inspecciones metalográficas tiene la capacidad, a través del software NIS-Elements y a través de una pletina motorizada, de realizar una composición de imágenes interpuestas que nos permite obtener una imagen de grandes dimensiones con la calidad adecuada para ver los defectos encontrados de cada una de las uniones realizadas. A continuación se presentan unas imágenes tipo de algunas de las uniones logradas.

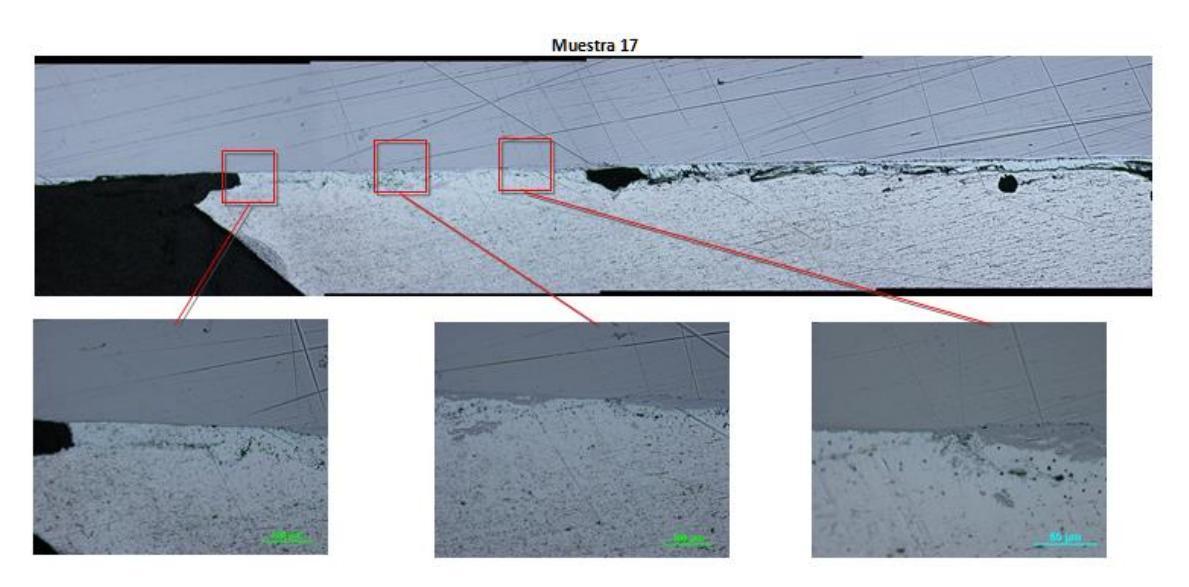
Figura 8. Composición de imagen donde podemos apreciar los defectos encontrados en la unión soldada de la muestra 17

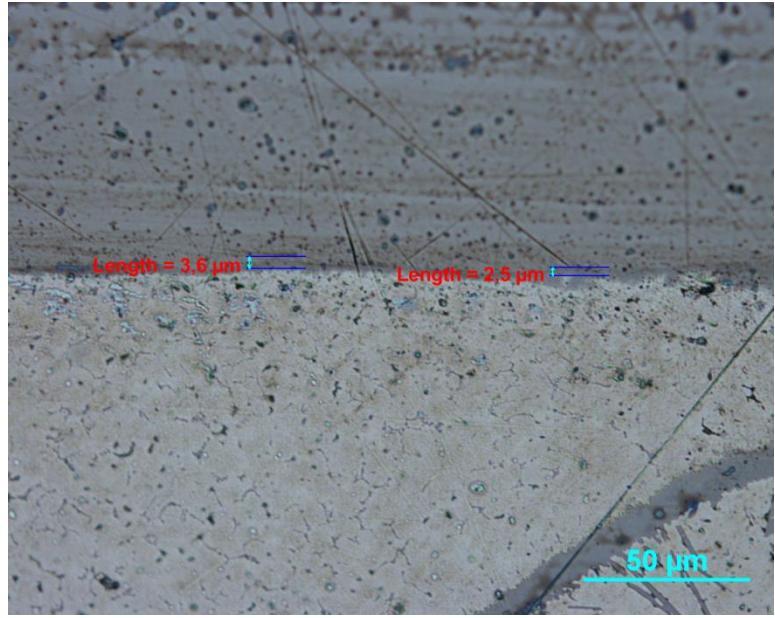
Figura 9. Detalle de la capa intermetálica formada entre el aluminio y el acero en le muestra 20.

En todas las imágenes se ha podido constara la presencia de la capa intermetalica Fe-Al de naturaleza frágil como producto de la interacción entre los elementos de aluminio hierro. Esta ha podido analizarse y medirse a través del microscopio óptico alcanzando los 1000 aumentos. Se han podido constatar que la presencia de esta capa es irregular en cada una de las zonas de un mismo cupón, siendo en la zona de donde el haz laser tiene un primer contacto, la zona en donde la capa tiene un espesor mejor, la zona que podemos denominar de "punta".

Durante este análisis nos hemos encontrado con una serie de espesores que rondan aproximadamente desde las 2 hasta las 3 micras en cada una de los especímenes soldados. Es cierto que conforme nos acercamos a los extremos opuestas de la punta vemos como ese espesor alcanza has las 20 micras, que es lo que podemos ver en la prueba 19 de la tabla inferior, en donde la presencia de esta capa se encuentra en más proporción con cerca de las 20 micas de espesor que con las 2 micras de espesor. Para el desarrollo de los cupones siempre hemos pretendido trabajar con los espesores que ronden las 2 o 3 micras en base a la bibliografía consultada, esto normalmente se suele conseguir con aportes energéticos que siguen los parámetros de alrededor de 3000W de potencia. A continuación resumen de parte de los resultados obtenidos en cuanto a la medición de espesor por corte metalográfico.

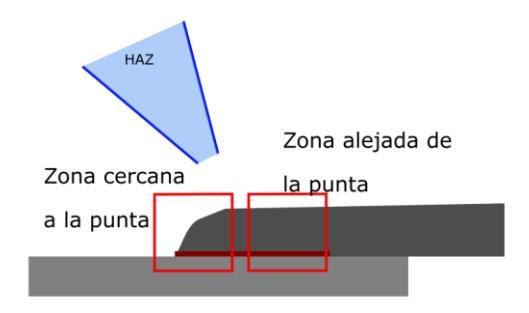
Esta capa tiene una evolución diferente en cuanto se aleje de la zona de mayor calor, siendo cada vez más irregular. Como podemos ver en el croquis inferior es precisamente en la zona de contacto del haz donde tiene lugar esa capa con una dimensión menor que en la zona posterior. Recordemos que esta capa juega un papel importante en la unión siempre y cuando esta no exceda de valores muy grandes, ya que la presencia de esta capa en grandes cantidades puede disminuir el comportamiento mecánico de la soldadura debido a su naturaleza frágil

Figura 10. Zona de interacción del haz laser sobre las muestras soldadas.

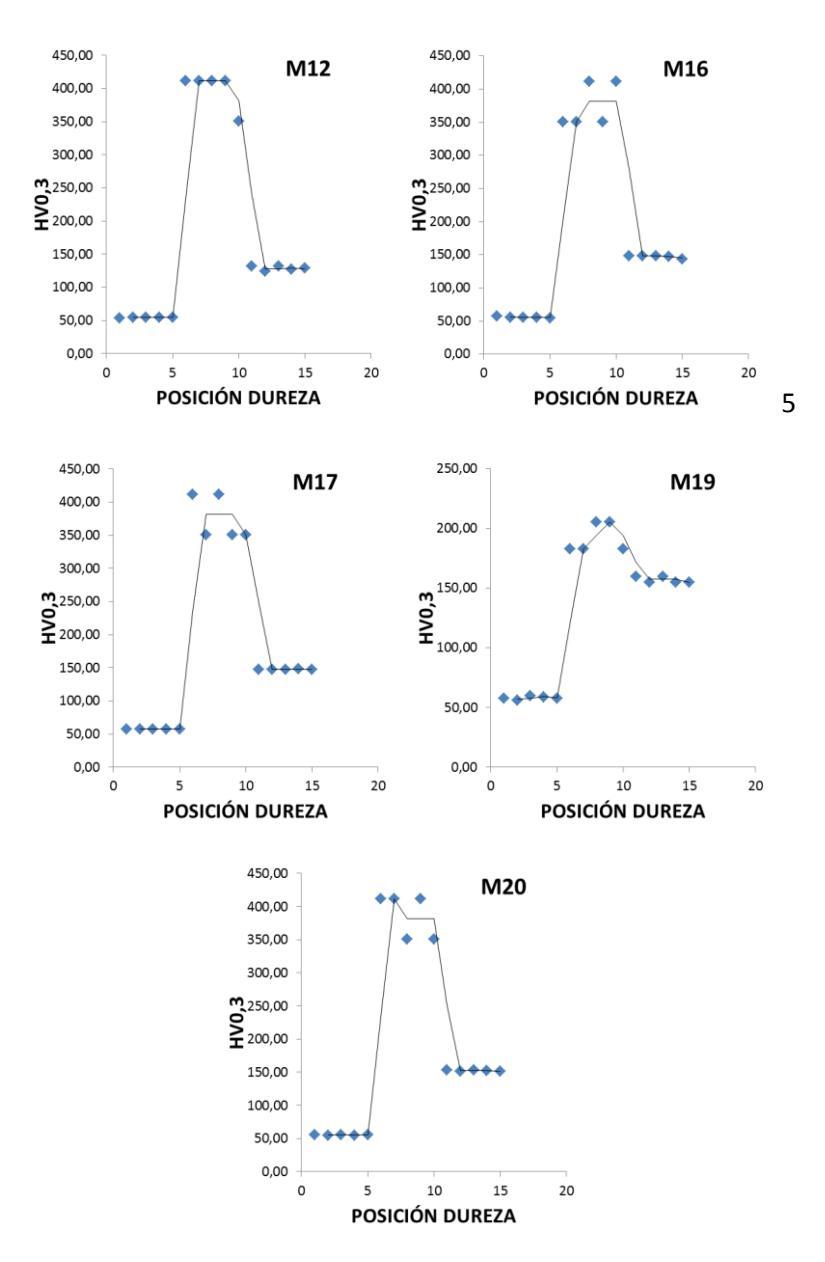
Figura 11. Medida de durezas en el perfil soldado donde se puede ver las durezas del aluminio, del acero y de la capa intermetálica de las muestras.

De los resultados globales se desprende que en la capa intermetalica se alcanzan los valores de dureza más altos, alcanzado hasta los 400 HV0.3 que en comparación con los materiales adyacentes no encontramos con unos valores de dureza que ascienden hasta caso el triple de lo que se encuentra el siguiente material más duro, como es el acero. Estos valores de dureza van variando según los parámetros aplicados en cada una de las muestras, los que nos indica que la formación de intermetalicos Fe-Al tiene una distribución diferente en cada una de las zonas. Estos valores son representativos de los valores que nos encontramos en la bibliografía con técnicas similares a las empleadas en este estudio.

Con la medición de la huella y en base a la normativa UNE EN ISO 6507 aplicando una formula correspondiente, podemos determinar la penetración de la punta de diamante y trasladar los datos a una escala de dureza. La fuerza aplicada para este estudio, teniendo en cuenta que lo que deseamos es el análisis de la zona intermedia o capa de intermetalicos, fue de 2.95N, lo que corresponde a una escala HV0.3.

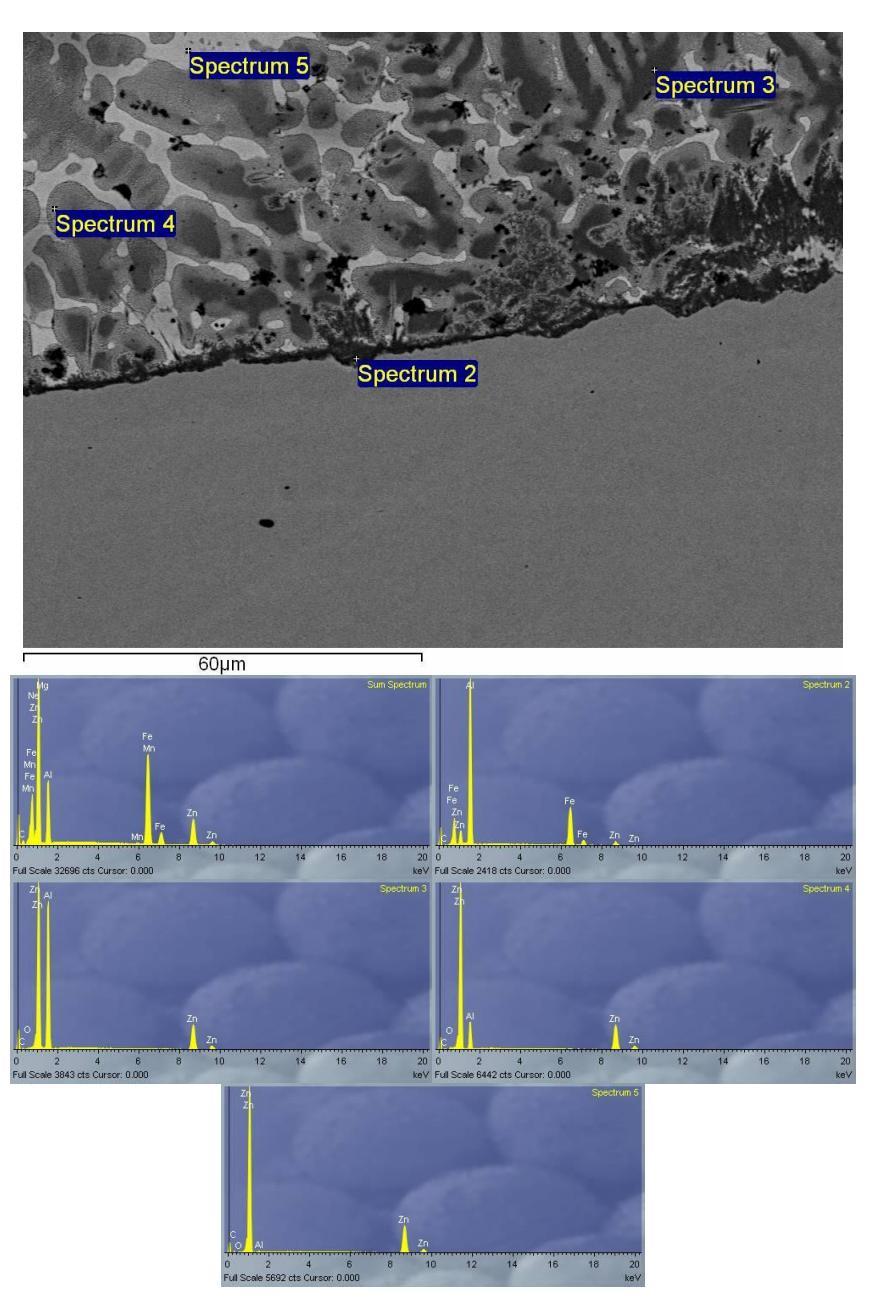
Como norma general podemos ver en la fase del cordón de soldadura la presencia de la fase intermetálica Fe-Al en mayor o menor proporción con la presencia de más o menos presencia de cinc que viene derivada del recubrimiento presente en las aleaciones de acero. Esta combinación de elementos nos muestra como resultado, en ocasiones, la presencia de fases dendríticas eutectoides propias del diagrama Al-Zn, además se observan distintas zonas con diferentes combinaciones de color de ellas, más claro o más oscuro debido al contenido de Zn dentro de la aleación de aluminio. En estas zonas del aluminio no hemos encontrado signos de agrietamientos de material o signos de porosidad lo que nos indica que desde el punto de vista de posibles fragilizaciones internas, con estos parámetros, no hemos obtenido ninguno de ellos.

Figura 12. Imagen después del análisis por microscopio donde nos encontramos con la formación del eutéctico en la parte superior perteneciente al aluminio. Imagen de la muestra ref 20

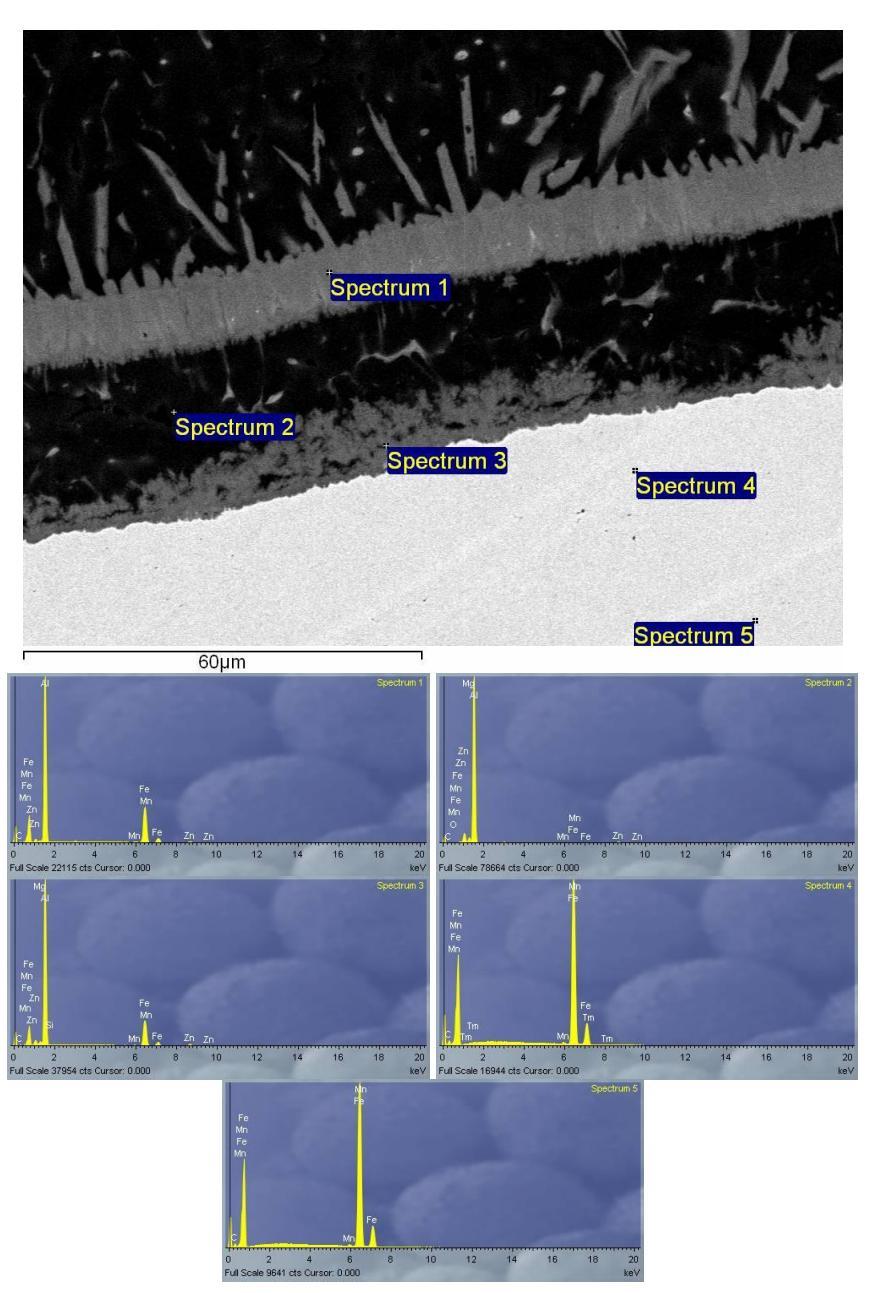
Figura 13. Imagen después del análisis por microscopio donde nos encontramos el microanálisis de la capa de interfase y del eutéctico en la muestra 20

El comportamiento del cinc sirve de elemento que mejora la humectación de la soldadura, por lo que la presencia de estas fases es algo normal y esperado, solo se pretende que influyan de la menor forma posible a la resistencia mecánica, ya que es de comportamiento frágil. La presencia de eutecticos, como se puede ver en la imagen superior comienza siempre posteriormente a la presencia de la capa Fe_2AI_5 o $FeAI_3$.

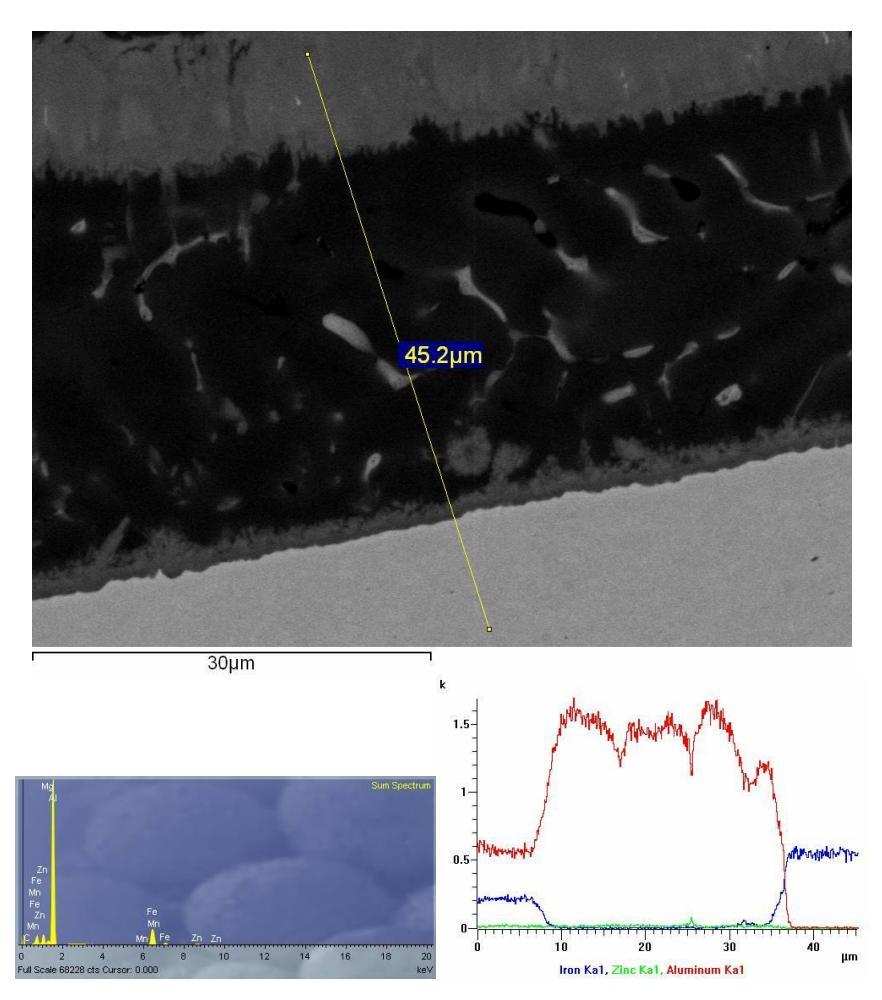
Figura 14. En la imagen superior podemos ver el microanálisis lineal que aparece en la imagen anterior donde vemos la evolución del contenido de Al en esa pequeña zona de la interfase Fe-Al. . Imagen de la muestra ref 20

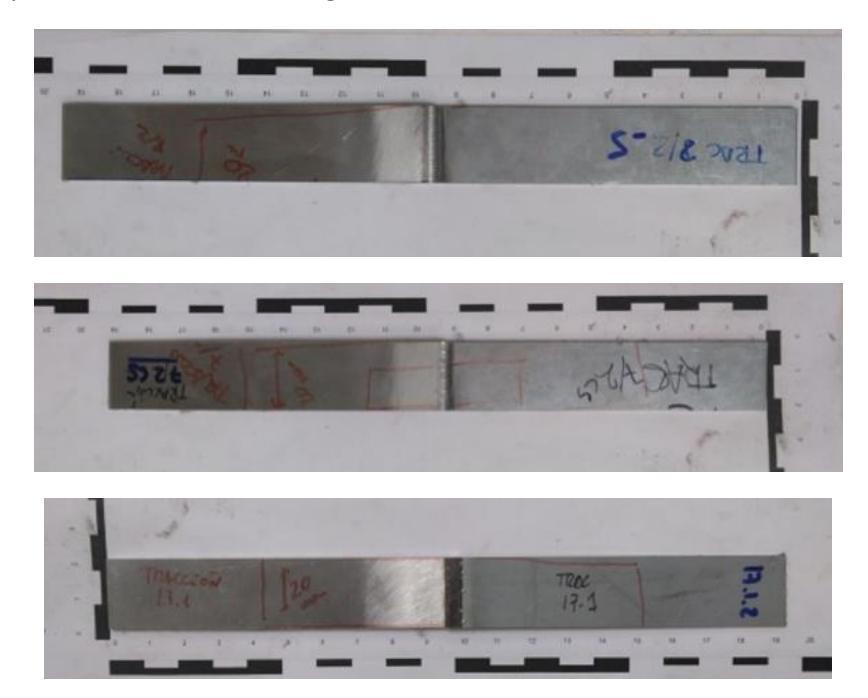
Figura 15. Imagen donde se muestran las probetas mecanizadas para el ensayo de tracción.

los cortes de las probetas se realizaron mediante cortadoras de precisión y a velocidades lentas para que estas no sufrieran grandes tensiones. Se opto por un mecanizado paralelo a sabiendas de que la rotura seria en la parte central a pesar de no haber mecanizado la probeta con las dimensiones normalizadas. Todos los ensayos se realizaron en modo desplazamiento a una velocidad aproximada de 0.05 mm/seg.

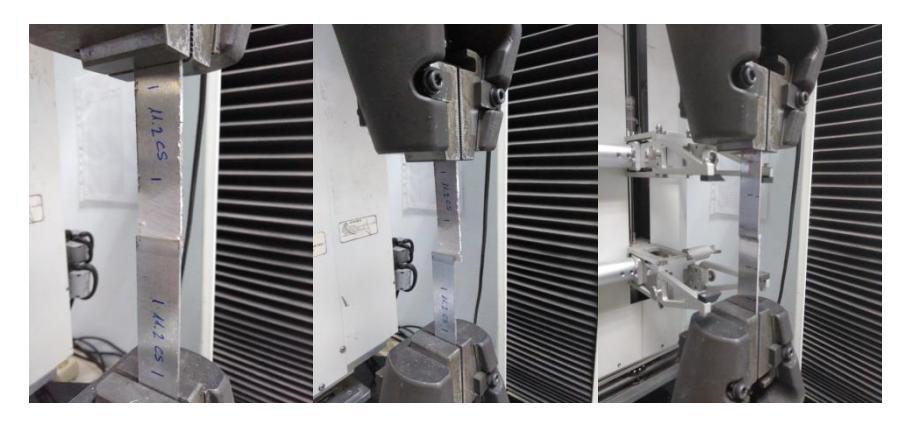
Figura 16. Puesta en marcha del ensayo de tracción donde podemos ver el equipo de medida o extensómetro para la medición del alargamiento.

Para la medición del alargamiento de la probeta, durante el ensayo se uso un extensómetro de rotura compuesto por unas pinzas de marcado, como se puede ver en la imagen superior, las cuales presionan los extremos de las probetas de tal forma que durante el ensayo de carga podemos obtener como esas pinzas se van desplazando con respecto al ensayo. Estas nos determinan el alargamiento durante el ensayo hasta la rotura de la probeta, y nos garantiza una trazabilidad de la pendiente del modulo correcta. A continuación se presentan algunas de las curvas obtenidas durante el estudio.

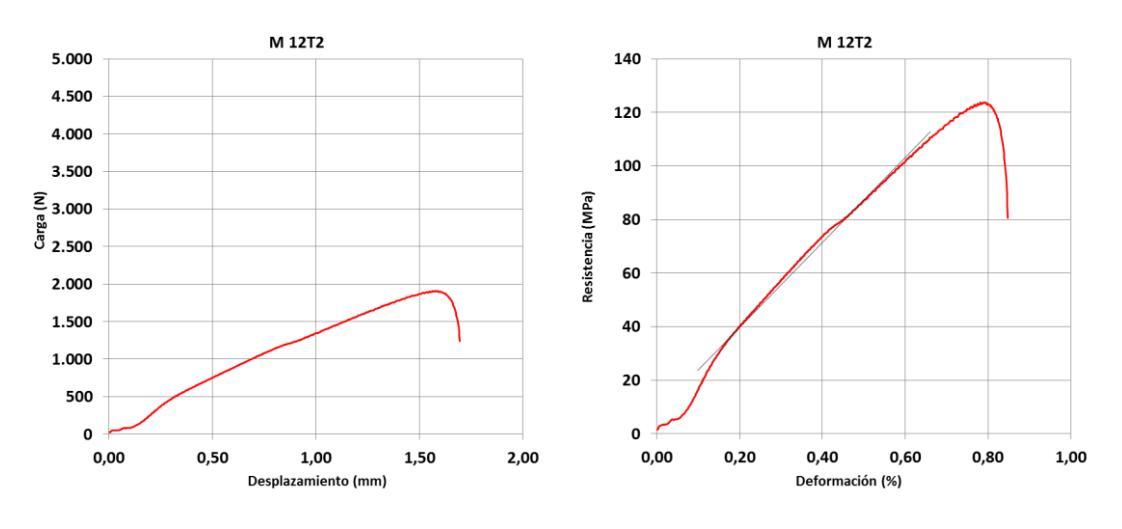
Figura 17. Curva carga desplazamiento de la muestras M 12 T2

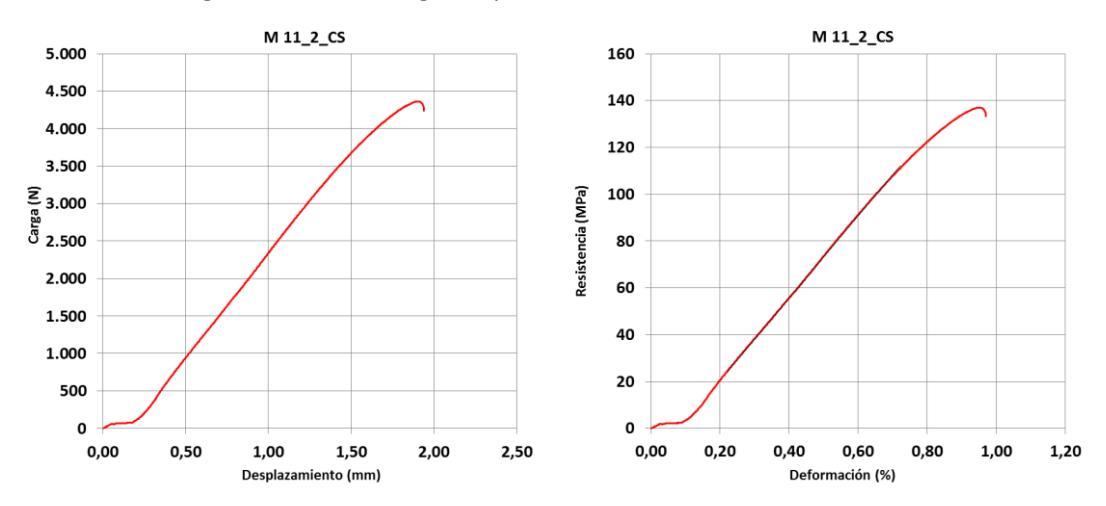
Figura 18. Curva carga desplazamiento de la muestras M 11 2 cs

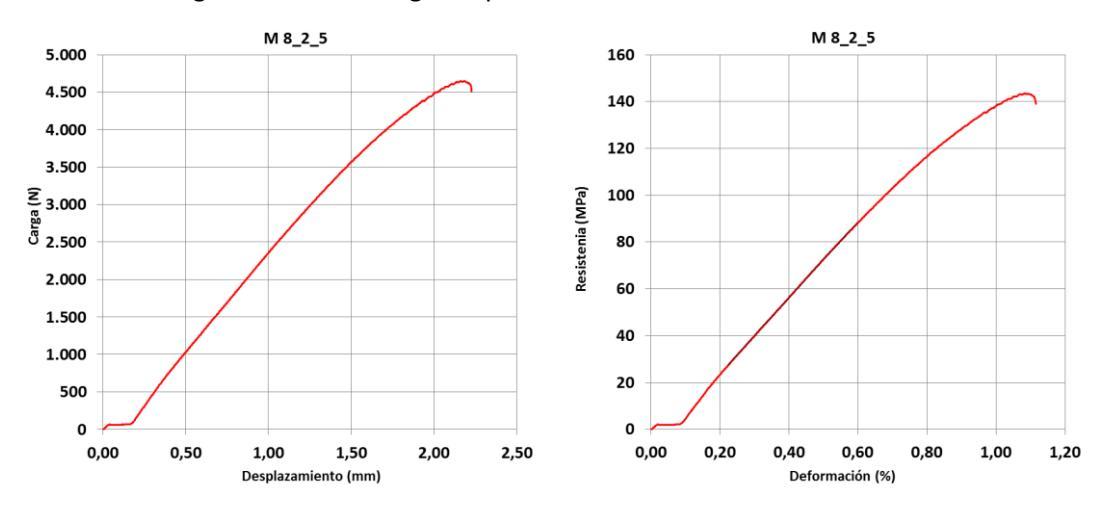
Figura 19. Curva carga desplazamiento de la muestras M 8 2_5

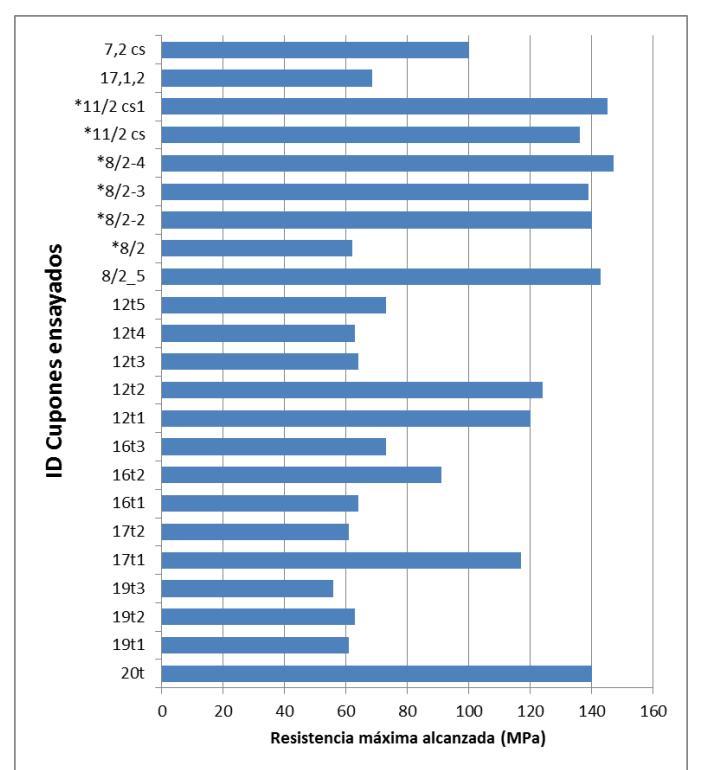
Figura 20. Resumen de resultados obtenidos del ensayo de tracción, resistencia a la tracción, de todas las configuraciones analizadas.

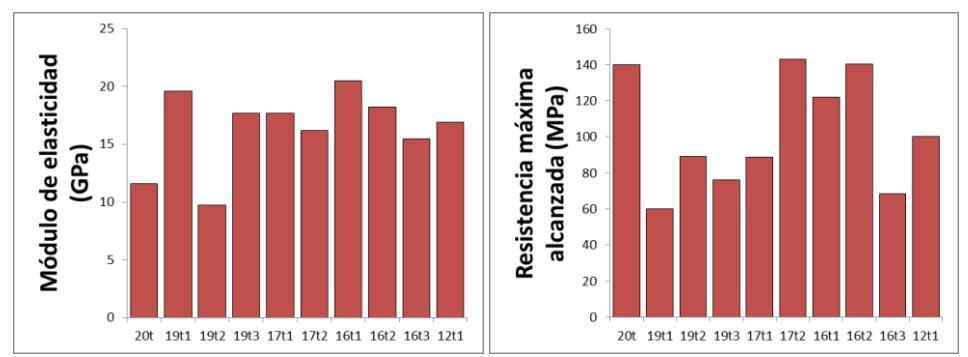
Figura 22. Resumen de resultados obtenidos del ensayo de tracción, resistencia a la tracción, de todas las configuraciones analizadas.

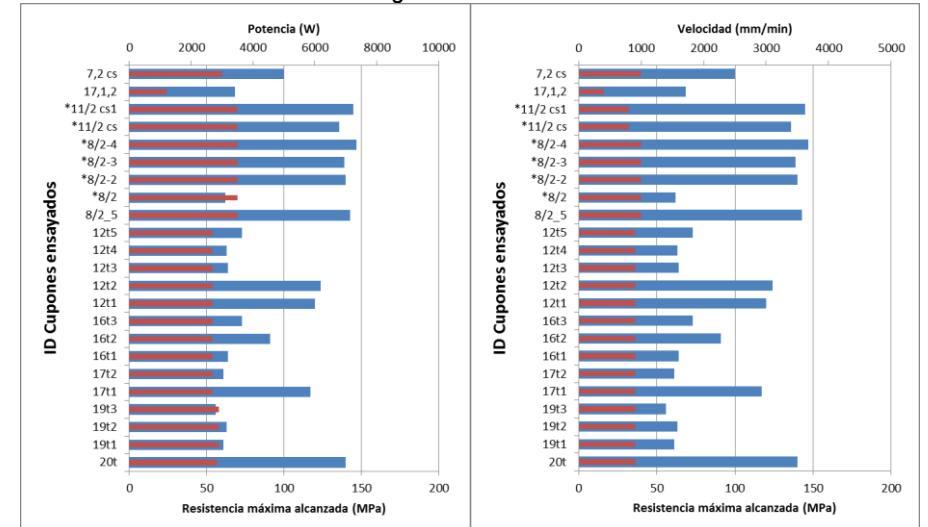
Figura 23. Resumen de resultados obtenidos del ensayo de tracción, resistencia a la tracción en comparación con los parámetro de soldeo más influyentes.

Podemos ver que los parámetros como la potencia utilizada y la velocidad de avance del proceso de soldeo son los dos parámetros más influyentes a la hora de valorar una buena unión desde el punto de vista del comportamiento mecánico. Partimos de la base que en la mayoría de las uniones soldadas hemos obtenido unos valores de la capa intermetalica de alrededor de los 2 o 3 micras, por lo que no hemos podido disminuir esta capa con la adición de elementos de Zn, que era lo que se pretendía, y se han obtenido unos valores del mismo orden de magnitud de la bibliografía. De los valores de chapas má finas no hemos podido alcanzar un nivel de resistencia adecuado debido al comportamiento de este tipo de materiales durante el ensayo de tracción.

Teniendo en cuanta esa variable, a través de las distintas tablas presentadas podemos ver que los mayores valores de resistencia se muestran con potencias de entre 3000-3500 W, siempre encarando el haz laser sobre el aluminio, y obteniendo los valores más altos en posiciones de solape de la soldadura. Los valores obtenidos más altos rondan los 150 MPa, valores de referencia del estado del arte, en donde se alcanzan resistencias de alrededor de los 160MPa tanto a tope como a solape. Si la capa intermetálica formada entre el aluminio y el acero, y tras la revisión bibliográfica y analizando los valores obtenidos en el presente proyecto, da la impresión de que esos valores son el límite al cual podemos obtener una soldadura con una mínima capa intermetalica, siendo esa el principal hándicap de a unión.

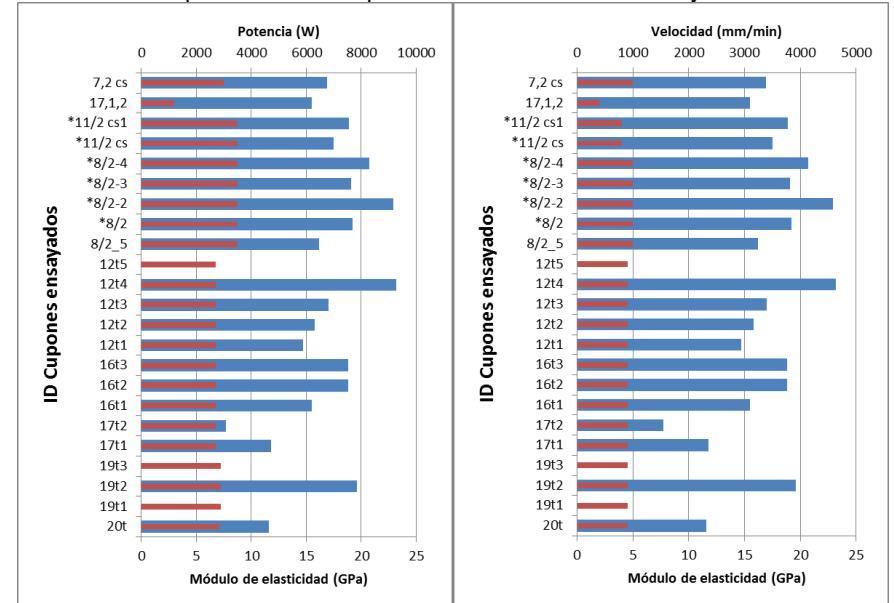
Figura 24. Resumen de resultados obtenidos del ensayo de tracción, módulo de elasticidad en comparación con los parámetro de soldeo más influyentes.
